# DEVELOPPEMENT ET EVALUATION D'UN SYSTEME D'INSPECTION ULTRASONORE MULTIELEMENTS DE JOINTS SOUDES DE TUYAUX EN POLYETHYLENE

*Mike Troughton, Malcolm Spicer et Fredrik Hagglund, TWI Ltd, Cambridge, RU*

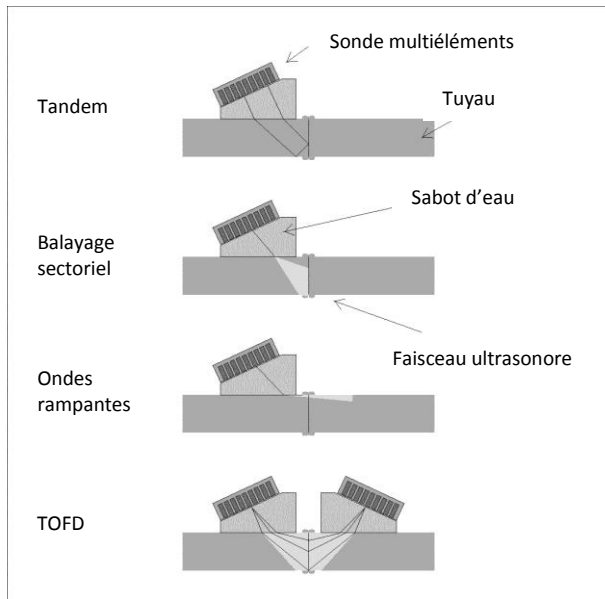
Figure 1. Techniques d'inspection utilisées sur joint BF.

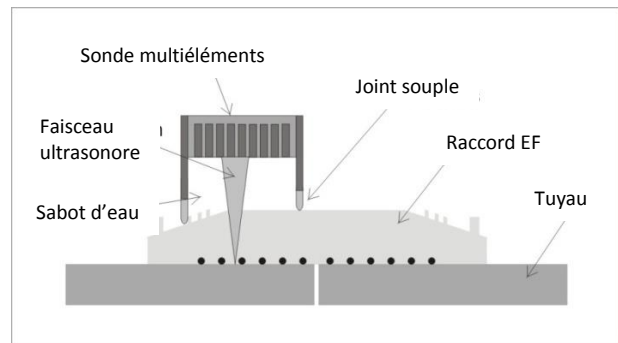
Figure 2. Technique d'inspection utilisée sur joint EF.

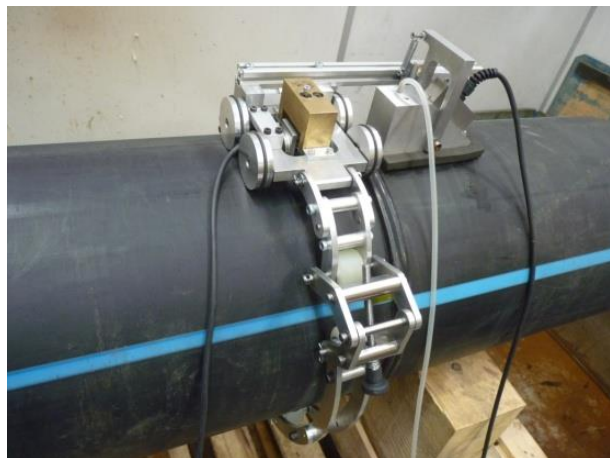
Figure 6. Prototype TestPEP sur un joint BF, avec un encodeur monté sur le chariot.

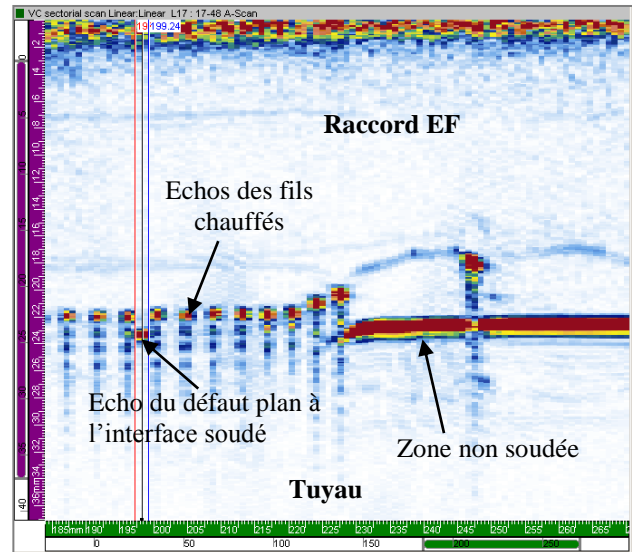
Figure 8. Image ultrasonore d'un joint EF sur tuyau SDR11 de 225 mm de diamètre, contenant un défaut plan de 2 mm à l'interface soudé.

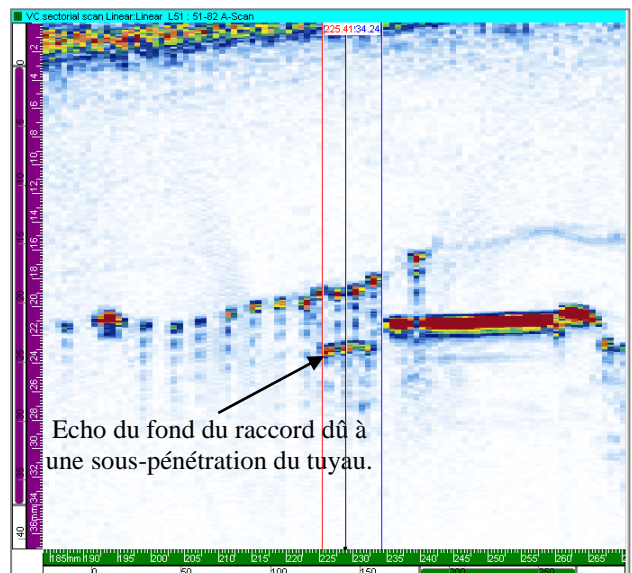
Figure 9. Image ultrasonore d'un joint EF sur tuyau SDR11 de 225 mm de diamètre, où le tuyau n'a pas été complètement inséré dans le raccord.

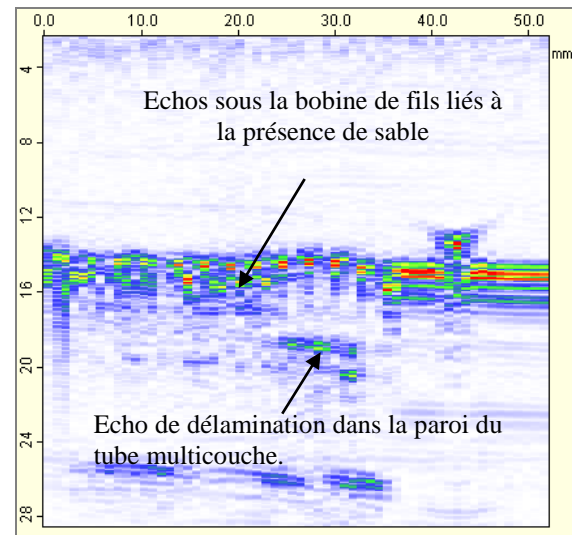
Figure 13. Image ultrasonore d'un joint EF, produit par E.ON Ruhrgas, contenant une contamination par le sable.

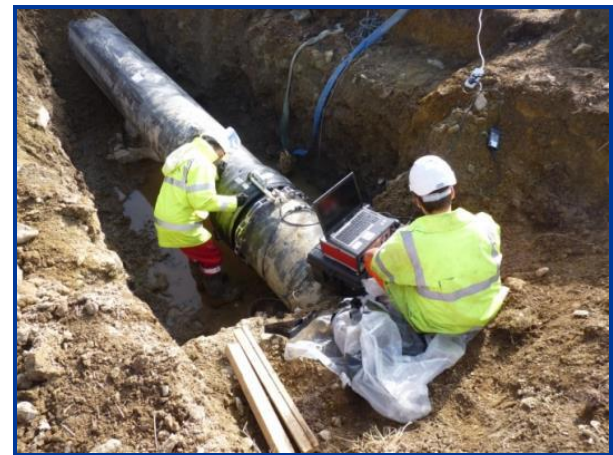
Figure 14. Inspection sur le terrain au nord du Pays de Galles.
