On-site Volumetric Inspection of Butt Fusion and Electrofusion Joints in Polyethylene Pipes

Dr. Mike Troughton and Dr. Fredrik Hagglund, TWI Ltd, United Kingdom

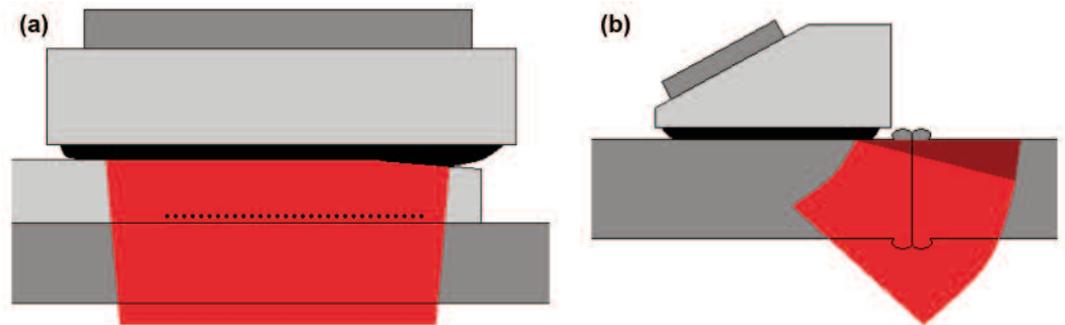
Figure 1: (a) Linear scan for EF joints; (b) Sector (light) and creeping wave (dark) scans for BF joints

The BF and EF joint types require very different inspection techniques. The techniques used for both types of joints are shown in Figure 1.

The inspection technique for EF joints is a 0-degree linear scan, focusing on the fusion zone between the fitting and the pipe; see Figure 1(a). The most critical factors for the inspection of EF joints are the coverage and the resolution. The fusion zone is normally located below the heating wire and sufficient resolution for inspection between the turns of wire is required. Generally, the resolution increases with increasing frequency. However, PE is a highly attenuating material and attenuation increases approximately with a power factor with frequency [3]. Therefore, the frequency needs to be low for larger, thicker fittings to achieve sufficient propagation distance of the sound. Fortunately, in larger EF fittings, the wire diameter and

For the inspection of BF joints two different techniques are used; sector pulse-echo and creeping wave; see Figure 1b. The techniques are complementary in terms of coverage. The sector pulse-echo technique uses all the elements in the probe array to create an aperture, sweeping the beam over a range of angles to cover most of the fusion zone, except for a few millimetres close to the outer surface. The creeping wave technique is designed to cover the region close to the outer surface, which is the part of the weld not covered by the sector pulse-echo technique. The configuration for the creeping wave technique uses a high angle sector scan, producing compression waves propagating immediately under the inspection surface, to detect surface-breaking and near-surface defects (i.e. within a few millimetres of the outer surface).

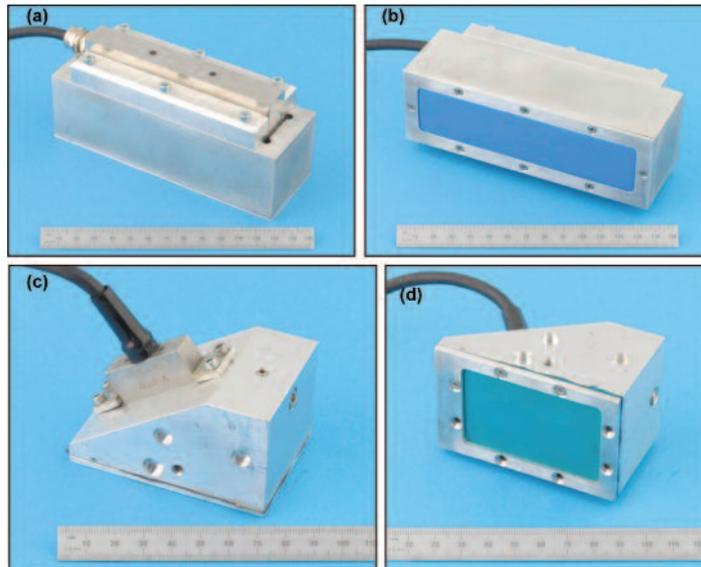
Figure 2: Probe/wedge assemblies: (a) and (b) 5 MHz probe in a 0° membrane water wedge, used for the inspection of small diameter EF joints; (c) and (d) 4 MHz probe in an angled water wedge, used for the inspection of small diameter BF joints

Some of the probe/wedge assemblies are shown in Figure 2.

For the BF welds, the angle of the wedges was optimised to minimize the electronic steering by the probe elements. For the EF welds, 0° wedges are required. The membrane is a flexible material adapting to the pipe and fitting surfaces, and contains the water in the wedge.

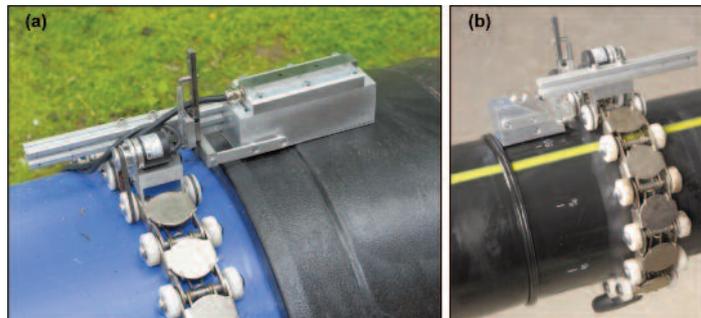
Figure 3: The scanning system : (a) for EF joints ; (b) for BF joints

types. It comprises a main plate that is held in position around the pipe by several links and an adjustment mechanism (Figure 3). The main plate contains the encoder, which records the circumferential position around the joint, and also the support for the probe holders. The probe/wedge assemblies for the two different joint configurations use the same probe holder, for all pipe diameters above 90 mm.

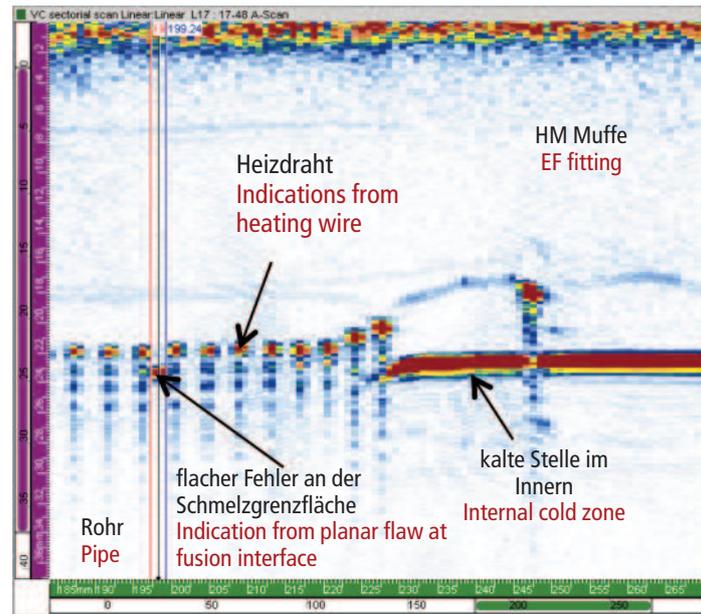
Figure 4: Ultraschonic image of a 225 mm SDR11 EF joint containing a 2 mm aluminium disc at the fusion interface

Figures 4 and 5 show ultrasonic images of a 225 mm EF joint containing a 2 mm diameter aluminium disc and where the pipe has not been fully inserted into the coupler (pipe under-penetration),

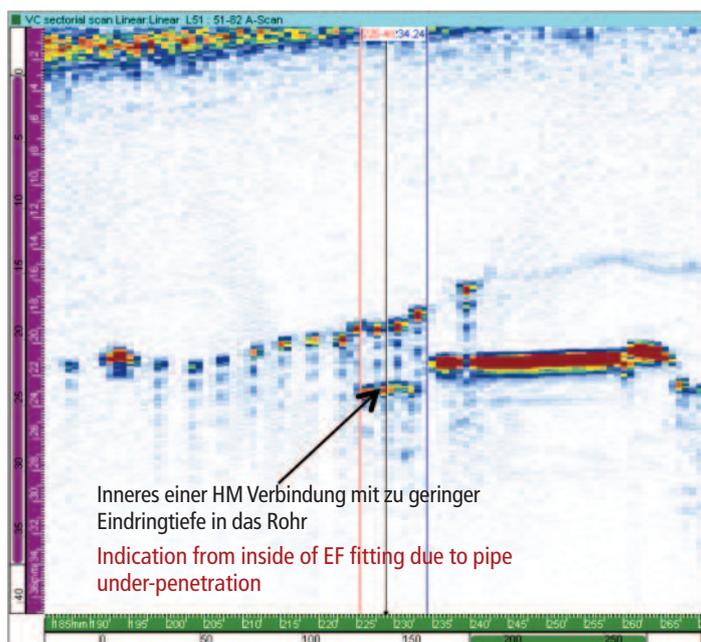
Figure 5: Ultraschonic image of a 225 mm SDR11 EF joint with pipe under-penetration

respektive. Both types of flaw can clearly be detected.

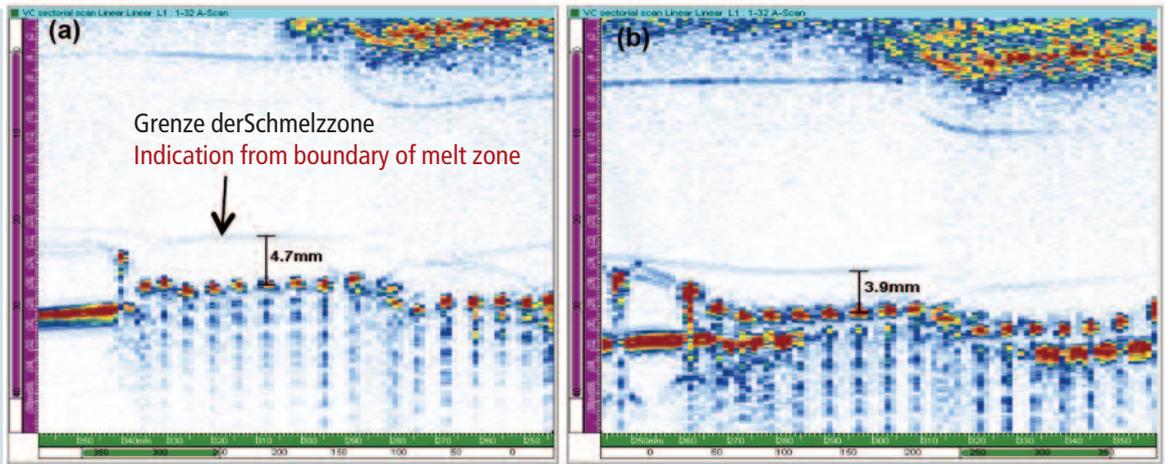
Figure 6: Ultrasonic images of: (a) a standard 450 mm SDR17 EF joint (b) a 450 mm SDR17 EF joint where the heating time was reduced by 50%, resulting in a cold weld

Figure 6 shows images from a standard 450 mm EF joint and a cold weld, where the heating time was reduced to 50% of the manufacturers recommended value. The line indication above the heating wires has been shown to be the boundary of the melt zone in the EF fitting [5]. The distance between the melt

zone boundary indication and the indications from the heating wire can therefore be used to detect cold welds [5–7]. Figure 7 shows an ultrasonic image of a 225mm EF joint containing sand contamination and Figure 8 shows a sector pulse-echo image from a 355mm BF joint containing a 4 mm planar flaw at the fusion interface. Again, both of these flaw types can be detected.

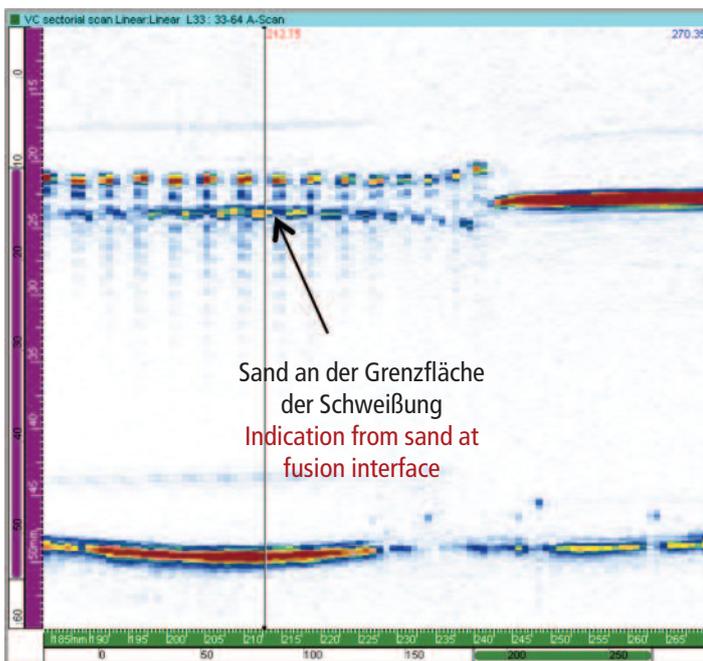
Figure 7: Ultrasonic image of a 225 mm SDR11 EF joint containing graded silica sand

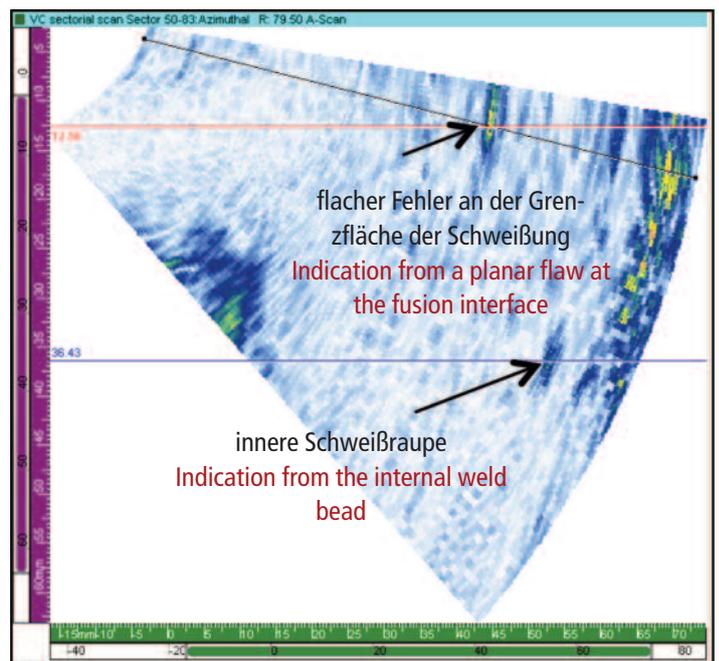
Figure 8: Ultrasonic image of a 355 mm SDR11 BF joint containing a 4 mm planar flaw at the fusion interface

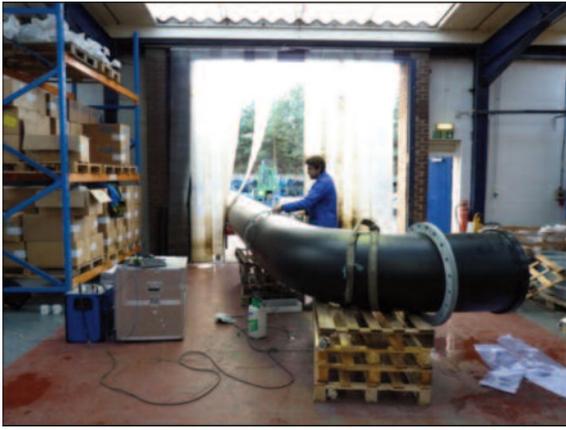
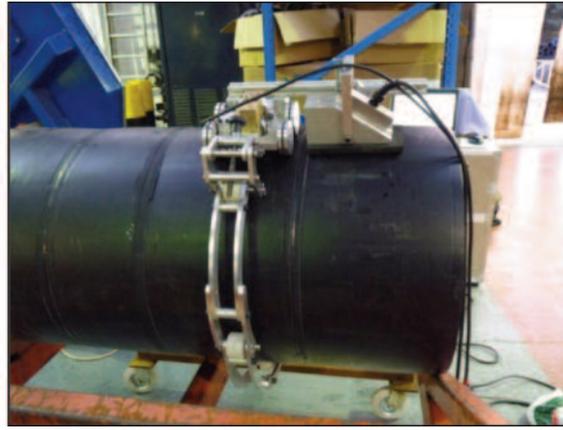
Figure 9: Inspection of 630 mm butt fusion joints in PE pipes in the factory

PE pipework that was to be installed in a UK power station was inspected in the factory in Rotherham, UK before being delivered. The pipes had diameters between 450 and 630 mm and wall thicknesses between 36 and 60 mm. In total, 88 butt fusion welded joints were inspected (Figure 9).

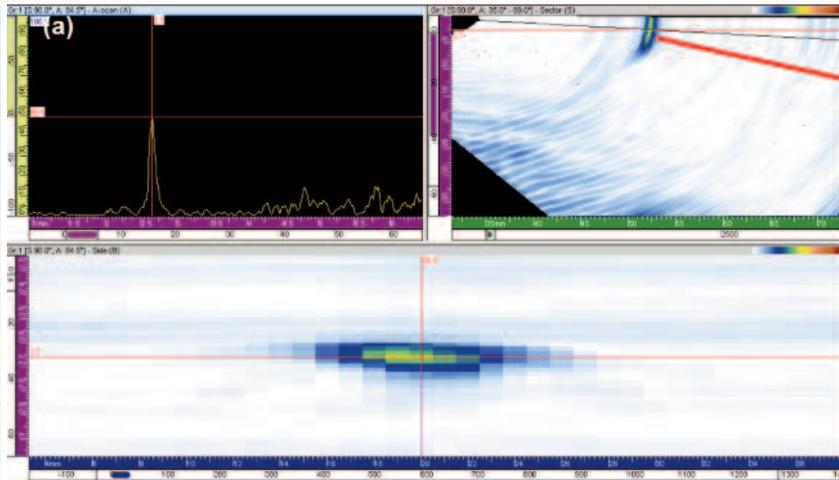
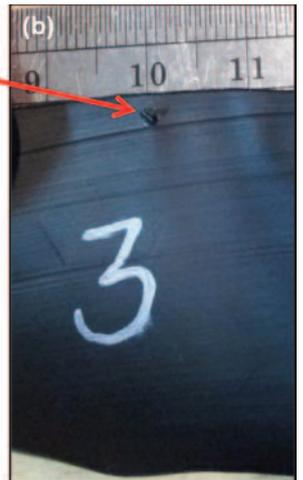
Figure 10: (a) Sector scan image of one of the BF welds indicating a defect in the joint; (b) photograph of a section through the joint at the location of the ultrasonic indication

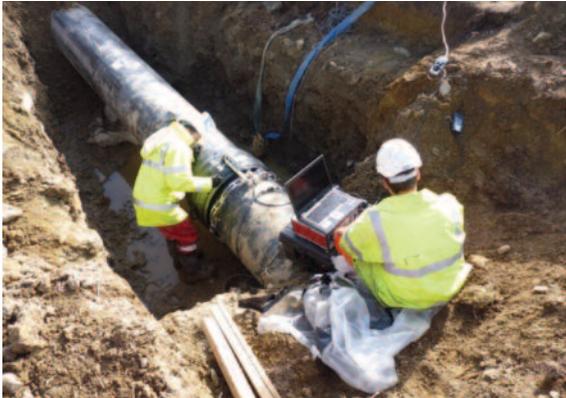
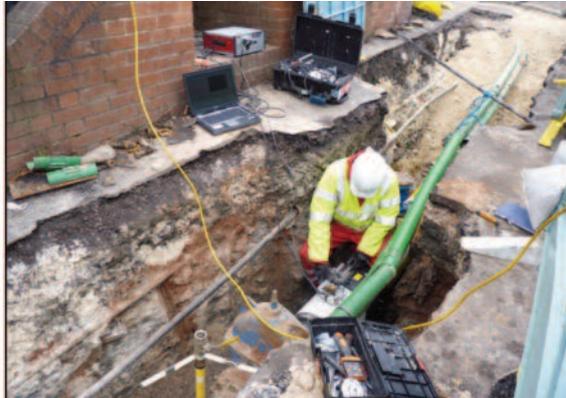
Bild 11: Vor-Ort-Prüfungen in: (a) Nord Wales und (b) Sheffield, UK

Figure 11: Field inspections in: (a) North Wales and (b) Sheffield, UK

Inspections have been carried out in the field in the UK and overseas. Figure 11a shows the equipment being used to inspect a 710 mm EF joint in North Wales, for a pipeline being installed for a hydroelectric power station and Figure 11b shows an inspection being carried out on a 250 mm EF joint in a gas pipeline in Sheffield, UK.

Es wurden Vor-Ort-Prüfungen im Vereinigten Königreich und in Übersee durchgeführt. Bild 11a zeigt die Ausrüstung zur Prüfung einer 710-mm-Heizwendelschweißverbindung im Norden von Wales für eine Rohrleitung eines Wasserkraftwerks und Bild 11b zeigt eine Prüfung an einer 250-mm-Heizwendel-

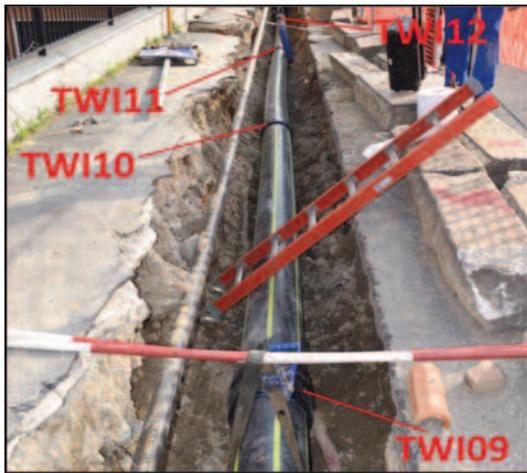
Figure 12: Pipelines that were inspected at two different excavations in Milan city centre

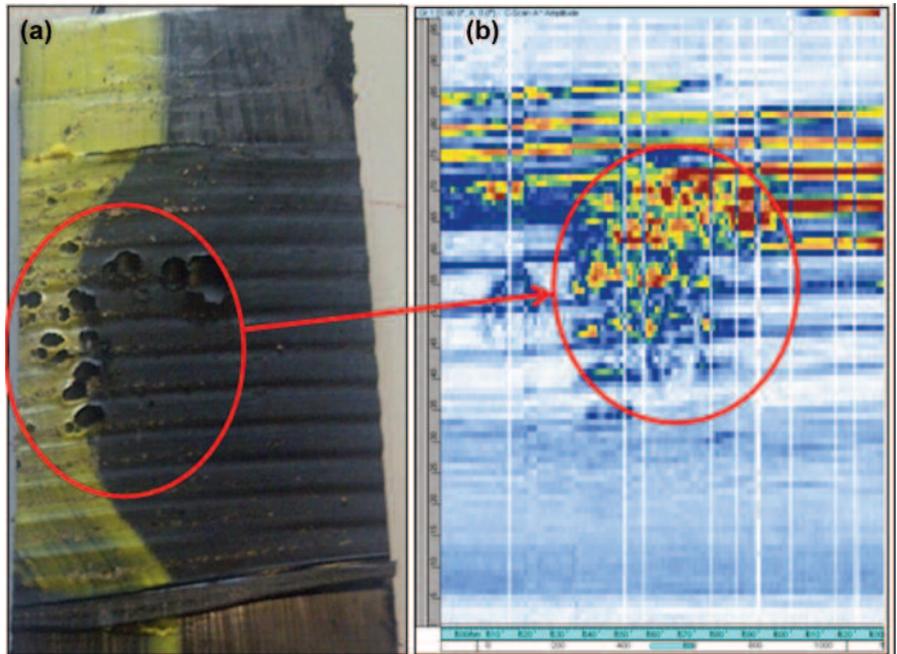
Figure 13: (a) Photograph of the fractured interface of a 315 mm EF joint; (b) C-scan image of the same area before sectioning
