PVP2013-9709

**DEVELOPPEMENT ET EVALUATION D'UN SYTEME DE CONTROLE
ULTRASONORE DE TUYAUX EN POLYETHYLENE**

TWI Ltd

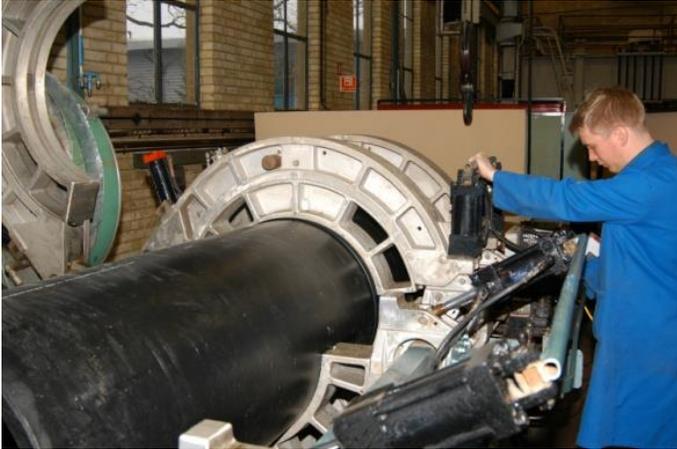
Le soudage par fusion bout à bout, également connu sous le nom de soudure plaque chaude, poly-fusion, soudure miroir ou platine (figure 1), est utilisé pour souder des tuyaux en PE de tailles typiquement comprises entre 50 et 2000 mm de diamètre.

FIG. 1 SOUDAGE BOUT A BOUT TUYAUX PE

La technique utilise une plaque métallique chauffée, connue sous le nom de plaque chauffante ou plaque de chauffage, pour chauffer et faire fondre les extrémités des tuyaux en PE. Une fois que les extrémités sont suffisamment fondues, la plaque chauffante est retirée et les tuyaux sont réunis sous pression pour former la soudure.

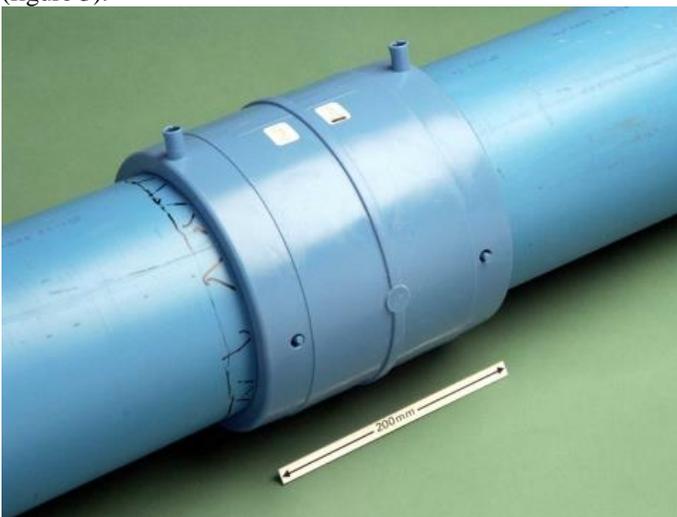
Dans le soudage EF, les extrémités des tuyaux sont poussées dans chaque extrémité d'un raccord (Figure 2), qui contient une bobine de fil chauffant à l'intérieur. Le courant passe à travers la bobine, qui chauffe et fait fondre l'intérieur des raccords et l'extérieur des tuyaux, produisant une soudure (figure 3).

FIG. 2 JOINT D'ELECTROFUSION

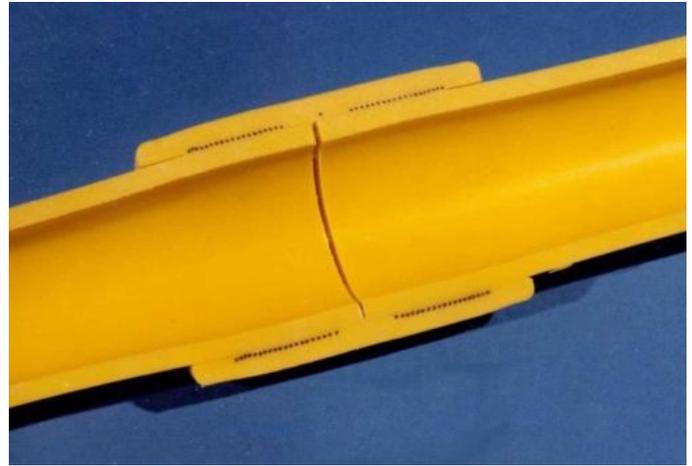
FIG. 3 SECTION D'UN JOINT EF MONTRANT LA POSITION DES FILS DE SOUDAGE

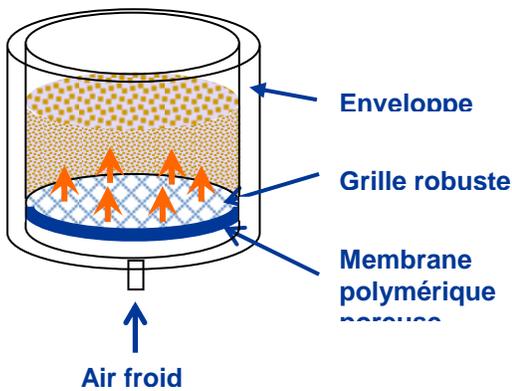
FIG. 4 REPRESENTATION DIAGRAMATIQUE DU LIT DE SABLE FLUIDISE

Des disques en aluminium ont été utilisés car des travaux antérieurs ont montré que, pour le CND par ultrasons, ils constituent une bonne simulation des défauts planaires réels [2]. Des procédures d'insertion des défauts ci-dessus dans les articulations EF et BF d'une manière reproductible ont été développées [10]. Par exemple, pour introduire un niveau uniformément reproductible de contamination particulaire grossière, un lit de sable fluidisé a été développé pour déposer un niveau prédéterminé de sable de silice gradué sur l'extrémité du tuyau avant le soudage (figures 4 et 5).

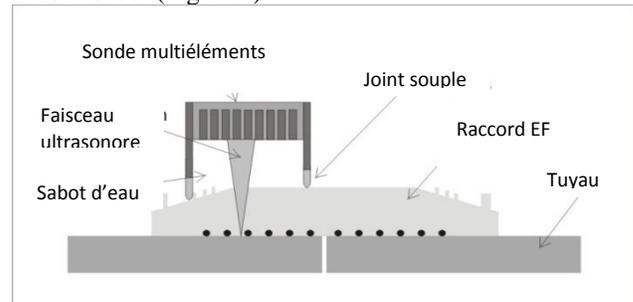
FIG. 6 SCHEMA DE LA TECHNIQUE DE CONTROLE DES JOINTS EF

Pour inspecter les joints EF, le défi consistait à obtenir une résolution suffisamment bonne pour pouvoir inspecter la zone de fusion au-delà des fils chauffants. Puisque l'atténuation de l'ultrason augmente rapidement avec la fréquence dans les matériaux de PE [10] la solution la plus appropriée est un compromis; la fréquence doit être suffisamment basse pour permettre au son de se propager à la distance requise mais suffisamment élevée pour atteindre la résolution désirée. Cela nécessitait des choix de paramètres minutieux pour la sonde multiélément. L'approche consistait à utiliser un balayage linéaire normal focalisé sur la zone de fusion (Figure 6), en utilisant un nouveau sabot d'eau à face ouverte avec une jupe d'étanchéité qui est utilisée pour maintenir efficacement l'eau dans le sabot (Figure 7).

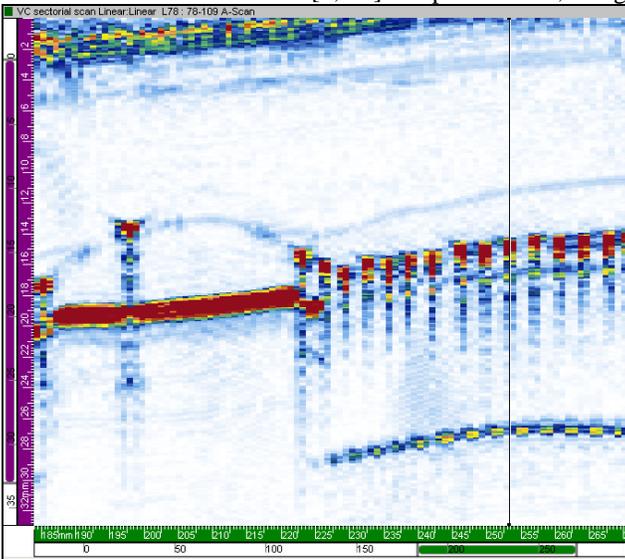
FIG. 8 IMAGE ULTRASON MULTIELEMENTS D'UN JOINT EF DE 180MM SANS DEFAUT

Les figures 8, 9 et 10 montrent une série d'images d'assemblages EF soudés dans un tube en PE de 180 mm. La figure 8 montre une bonne articulation sans défauts discernables. La figure 9 montre un joint avec des disques en aluminium de 8 mm et la figure 10 montre un joint avec un disque en aluminium de 2 mm démontrant qu'un manque de fusion d'au moins 2 mm de diamètre est facilement détectable. L'indication du bord supérieur de la ZAT est également visible sur la figure 8, bien que cela ne soit pas si évident sur les figures 9 et 10. Cette caractéristique peut être utilisée pour détecter des soudures à froid [8, 10]. En plus de cela, le signal

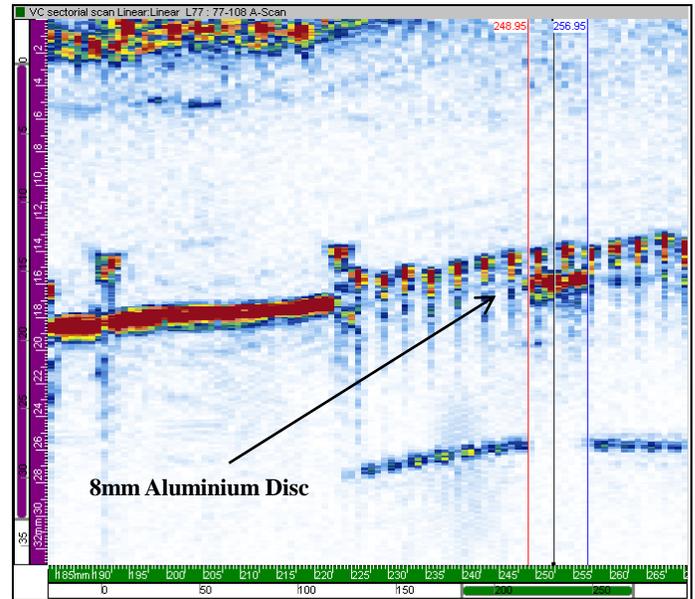
FIG. 9 IMAGE DE JOINT EF D'UN TUYAU 180MM AVEC UN DISQUE D'ALUMINIUM DE 8MM

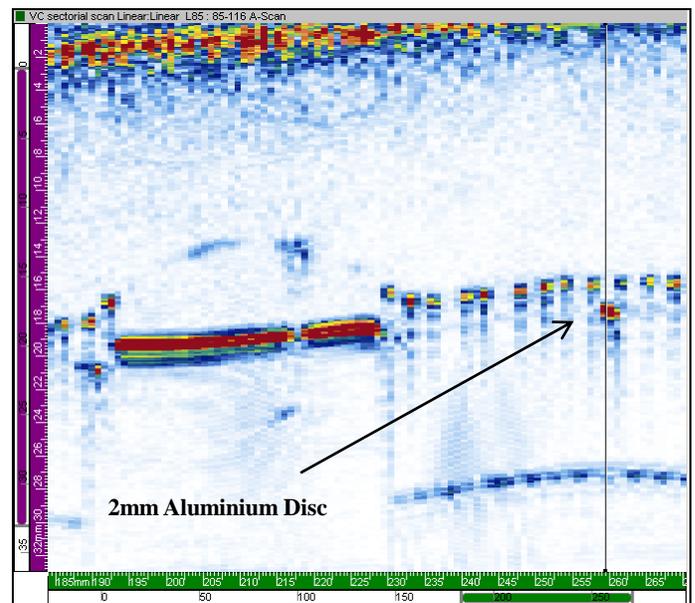
FIG. 10 IMAGE DE JOINT EF D'UN TUYAU 180MM AVEC UN DISQUE D'ALUMINIUM DE 2MM

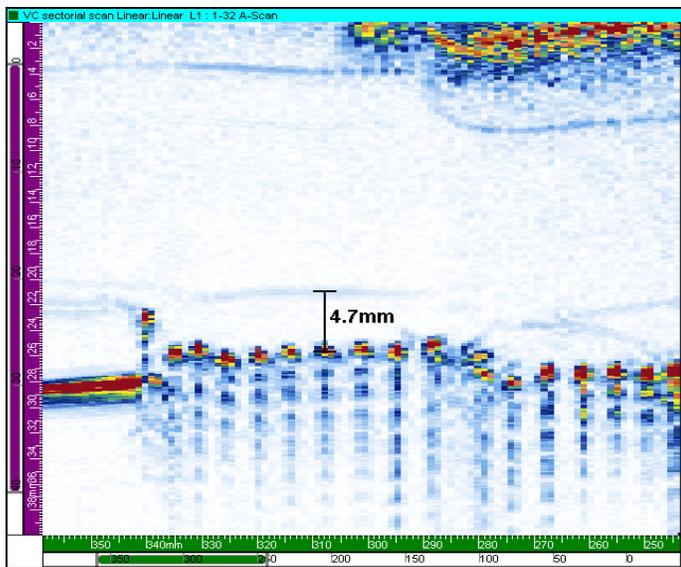
FIG. 11 IMAGE DE JOINT EF D'UN TUYAU 450MM AVEC UNE BONNE FUSION

de la surface intérieure du tuyau peut être clairement vu. Les figures 11 et 12 montrent une bonne soudure et une soudure à froid respectivement dans un tube soudé EF de 450 mm. La différence mesurée de la distance de l'indication HAZ par rapport aux fils est illustrée. On peut également voir sur la figure 12 qu'il existe des zones de manque de fusion associées à l'interface.

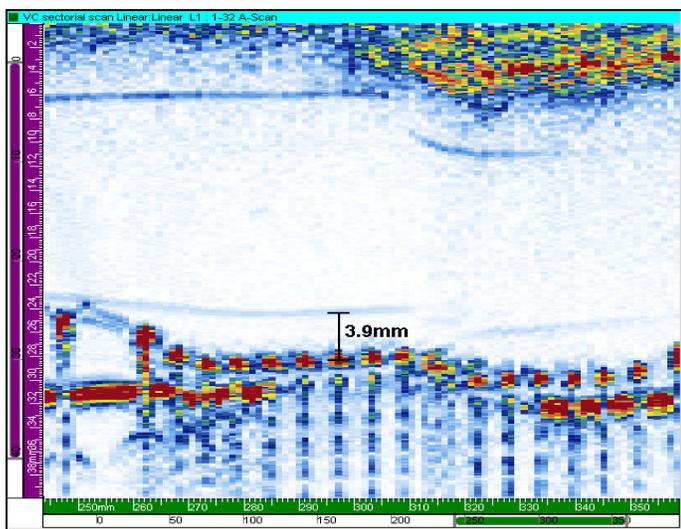
FIG. 12 IMAGE DE JOINT EF D'UN TUYAU 450MM AVEC UNE FUSION FROIDE

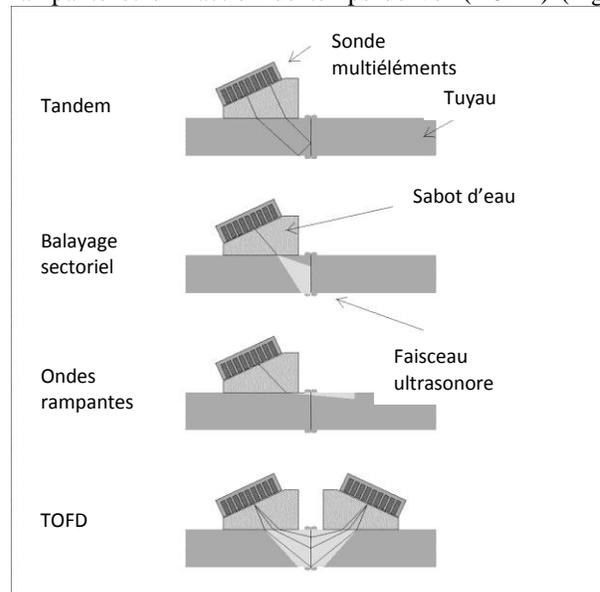
L'inspection des joints BF nécessite l'utilisation d'ultrasons d'angle et une combinaison de quatre techniques différentes a été utilisée pour obtenir une couverture complète de la zone de soudure: tandem, balayage angulaire, onde rampante et diffraction de temps de vol (TOFD) (Figure 13).

FIG. 13 TECHNIQUES D'INSPECTION UTILISÉES POUR INSPECTER LES SOUDURES BF

En utilisant trois des quatre techniques développées dans le projet [10] et illustrées à la figure 13, une gamme de tuyaux BF ont été inspectés, ce qui a donné des résultats encourageants. La technique qui n'a pas encore été utilisée est la technique TOFD.

Les techniques sont, dans la plupart des cas, complémentaires. La technique tandem utilise la moitié des éléments du réseau en phase pour la transmission et l'autre moitié pour la réception. La technique est bonne pour détecter les défauts planaires, mais la couverture est limitée à une zone plus proche de la surface interne.

La technique balayage angulaire utilise tous les éléments du réseau pour créer une ouverture, balayant le faisceau sur une plage d'angles. La technique donne une vue d'ensemble de la soudure et couvre la majeure partie de la zone de fusion à l'exception de quelques millimètres près de la surface extérieure.

La technique de l'onde rampante ne couvre que la région proche de la surface externe de la soudure, qui est la partie de la soudure non couverte par les deux premières techniques. La configuration pour la technique d'ondes rampantes utilise un balayage sectoriel à angle élevé, produisant des ondes de compression se propageant immédiatement sous la surface d'inspection, pour détecter les défauts de surface et de surface proche.

La technique TOFD couvre toute la zone de fusion et utilise la diffraction directe pour détecter les défauts verticaux. La

configuration qui sera utilisée dans ce projet est une technique de pitch-catch utilisant deux balayages de secteur, où les deux sondes utilisent une grande ouverture pour transmettre et recevoir des faisceaux couvrant toute la soudure.

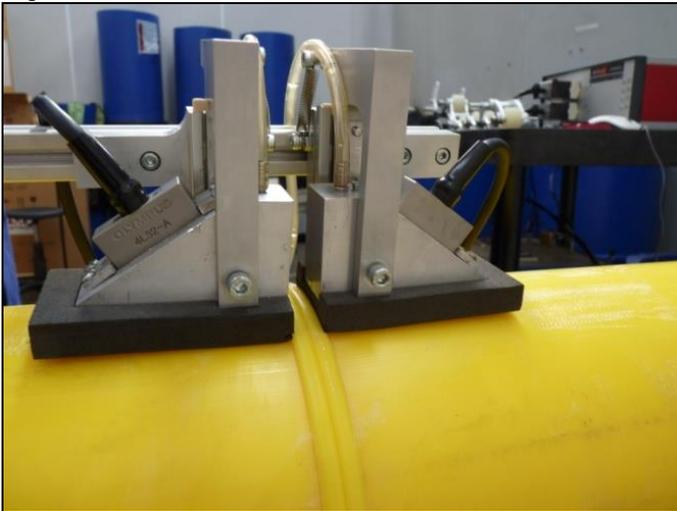
Encore une fois, des sabots d'eau à face ouverte ont été utilisés. L'angle des sabots a été optimisé pour minimiser la direction électronique par les éléments de la sonde (Figure 14). Cette figure montre deux sondes BF dans la configuration TOFD. Pour les trois autres techniques, une seule sonde est requise.

FIG. 14 SABOTS D'EAU ANGULAIRE UTILISÉS POUR INSPECTER LES SOUDURES BF

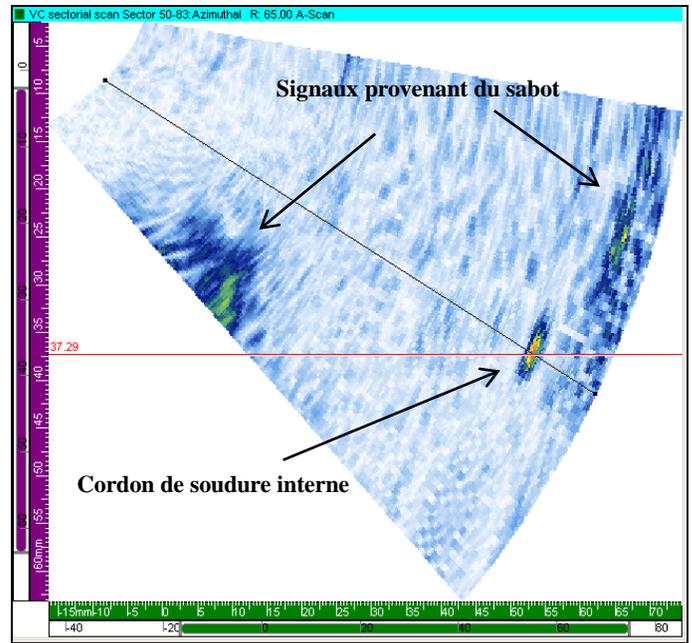
FIG. 15 IMAGE D'UN JOINT BF DANS UN TUYAU PE DE 355MM SANS DÉFAUT

La technique la plus prometteuse lors de l'inspection des joints BF est la technique de balayage angulaire. Les figures 15, 16 et 17 montrent une série d'images de joints BF soudés dans des tuyaux en PE de 355 mm. La figure 15 montre une bonne articulation sans défauts discernables. La figure 16 montre un joint avec un disque d'aluminium de 8 mm et la figure 17 montre un joint avec un disque d'aluminium de 4 mm démontrant qu'un défaut de fusion d'au moins 4 mm de diamètre est facilement détectable. Les balayages sectoriels montrent également certaines zones non désirées avec un niveau de bruit élevé. Ce sont des signaux internes provenant du sabot d'eau et d'autres travaux sont en cours pour éliminer ces signaux. La figure 18 montre les balayages B fusionnés d'un balayage angulaire et d'un balayage tandem dans un tube de 355 mm contenant des disques en aluminium.

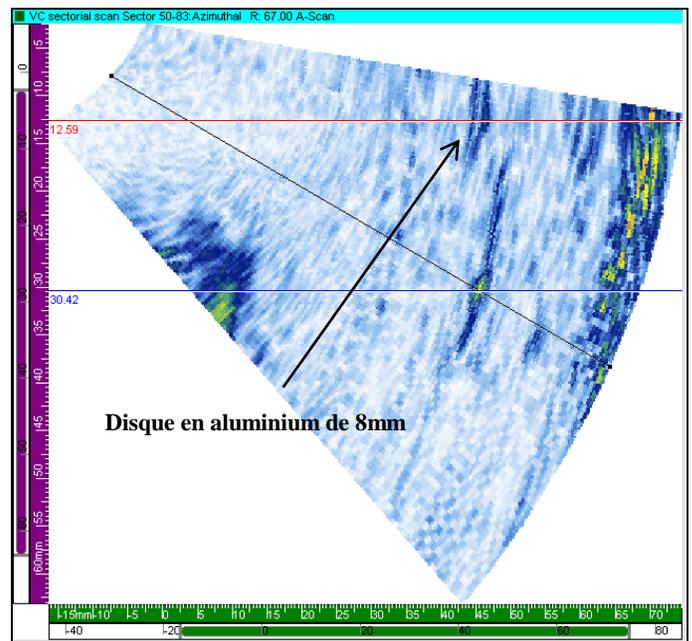
FIG. 16 IMAGE D'UNE JOINT BF EN TUYAU PE 355MM AVEC UN DISQUE EN ALUMINIUM DE 8MM

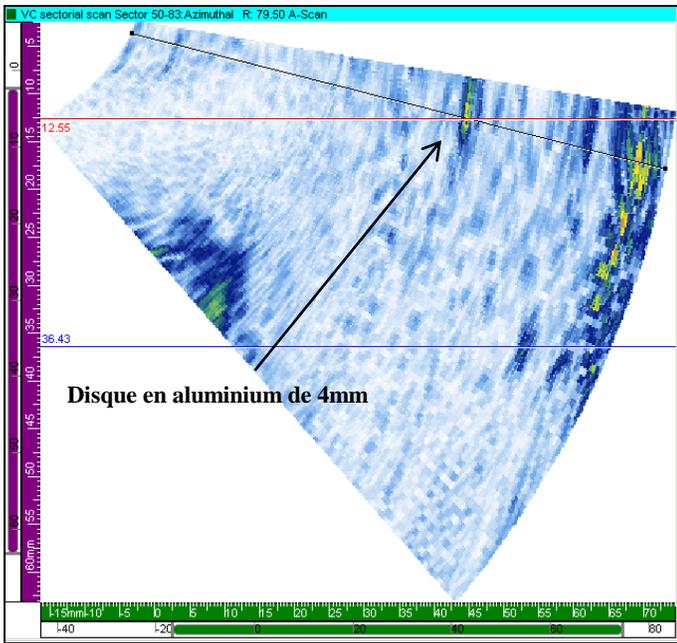
FIG. 17 IMAGE D'UN JOINT BF EN TUYAU PE 355MM AVEC DISQUE EN ALUMINIUM DE 4MM

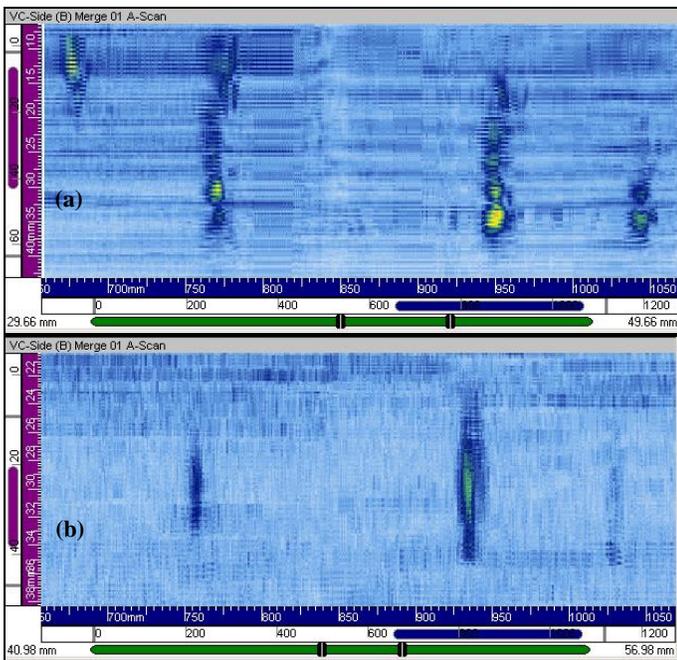
FIG. 18 PROJECTION B-SCAN UTILISANT (a) BALAYAGE ANGULAIRE (b) TANDEM

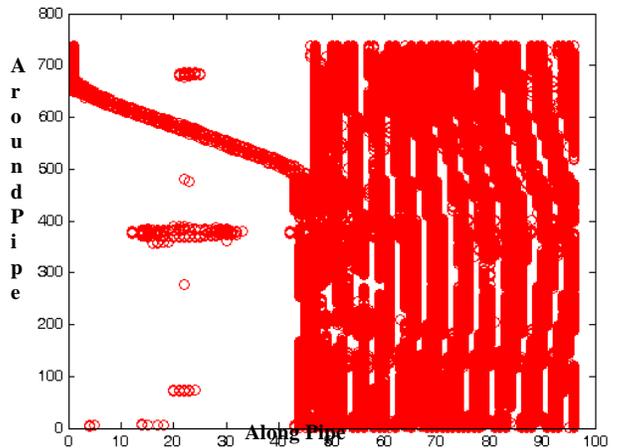
FIG. 19 DETECTION DES ZONES CORRESPONDANT AUX FILS DE CHAUFFAGE

- Détection des zones correspondant aux fils chauffants (Figure 19)
- Détermination de la ligne de fils (Figure 20)
- Détermination de la carte des défauts (Figure 21)

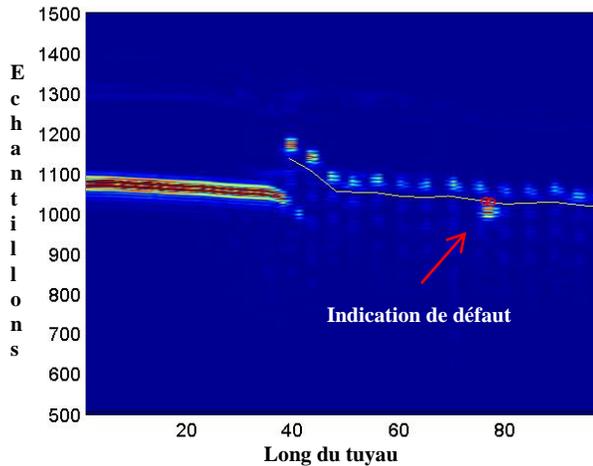
FIG. 20 DÉTERMINATION DE LA LIGNE DE FILS

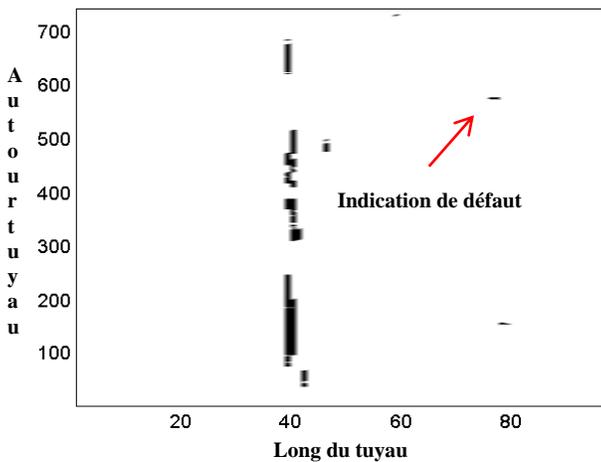
FIG. 21 DETERMINATION DE LA CARTOGRAPHIE DES DEFAUTS

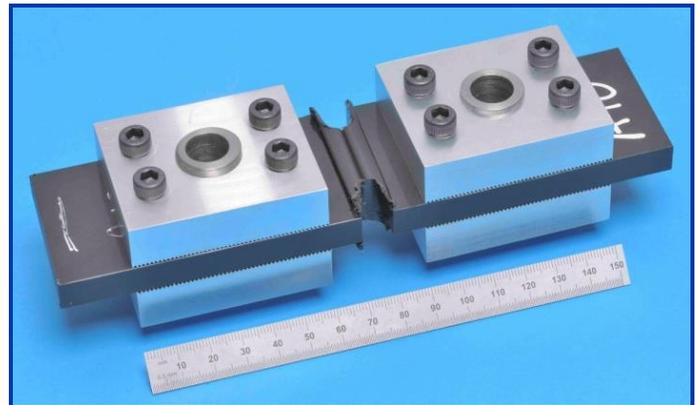
FIG. 22 ESSAI DE TRACTION D'UN JOINT.

La figure 22 montre un échantillon d'essai de traction provenant d'un joint BF et la figure 23 montre la surface de rupture d'éprouvettes d'essai de traction à partir d'un tube PE de 225 mm; le joint de tuyau sans défaut est une rupture entièrement ductile (figure 23a), alors que le joint de tuyau avec une forte contamination au talc est une rupture complètement cassante (figure 23b).

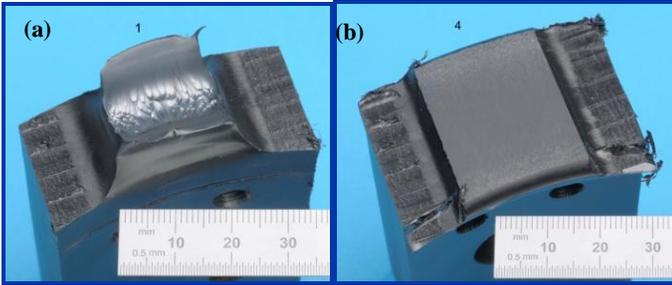
FIG. 23 SURFACE DE FRACTURE DES ÉCHANTILLONS D'ESSAI DE TENSION À PARTIR DE TUYAUX DE PE DE 225 MM AVEC (A) UNE DÉFAILLANCE TOTALEMENT DUCTILE ET (B) UNE DÉFAILLANCE ENTIÈREMENT CASSANTE.

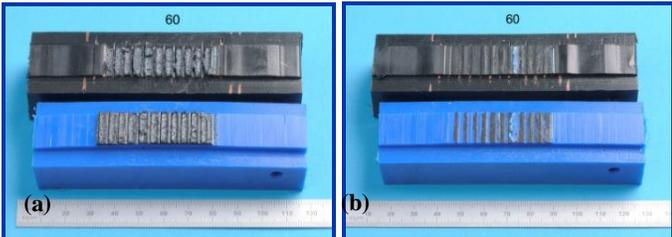
FIG. 24 SURFACES DE FRACTURE D'ÉCHANTILLONS DE TEST DE DECOHESION DE PEEL A PARTIR DE JOINTS EF DANS UN TUYAU DE 225MM A FRACTURE DUCTILE A TRAVERS LE PLAN DES FILS DE CHAUFFAGE ET (B) FRACTURE DE PETITS FRAGMENTS A TRAVERS L'INTERFACE DE SOUDAGE.

La figure 24 montre les surfaces de rupture des échantillons d'essai de décohésion de la peau à partir des joints EF dans un tuyau de 225 mm. La figure 24a montre la surface de fracture d'un joint ne contenant aucun défaut et montre une fracture ductile à travers le plan des fils chauffants. La figure 24b montre la surface de rupture d'un joint contenant une soudure froide et montre une rupture fragile à travers l'interface de soudure.

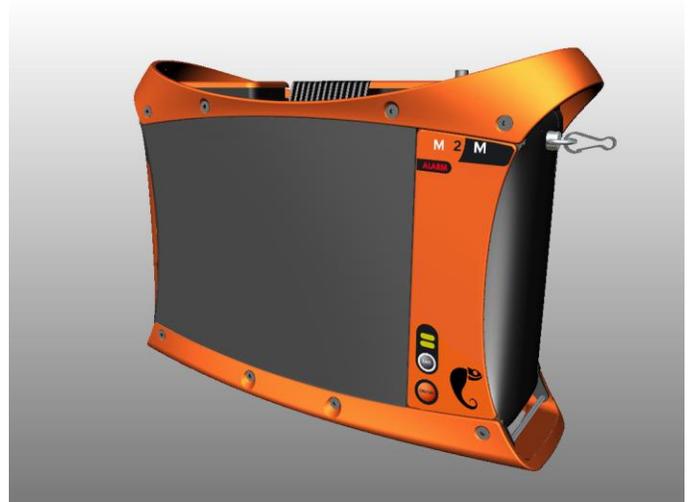
Un nouveau détecteur de défauts par ultrason multiélément compacte capable de fonctionner dans un environnement hostile a été conçu (Figure 25). Des systèmes d'acquisition et d'analyse de données END par ultrasons multiéléments sont également en cours de développement dans ce projet. Une conception étendue de l'électronique de contrôle du faisceau ultrasonore et le traitement des données dans l'instrument est en cours. En temps voulu, la mise en œuvre dans l'instrument des algorithmes ADR sera entreprise.

FIG. 25 REPRESENTATION DE L'INSTRUMENT NDE TESTPEP

L'instrument, représenté sur la figure 25, présente les caractéristiques suivantes:

- Cartes UT et PC intégrées
- Accès à distance au logiciel (Ethernet ou Wifi)
- 64 x 64 canaux multiéléments
- 4 voies conventionnelles
- Boîtier compact avec protection IP67 pour une immersion totale (<0.5m).
- Mémoire SSD pour le stockage des données (100GB).
- 2 batteries amovibles permettant jusqu'à 4h de fonctionnement continu
- Poids: 5kg.
- Taille: 320 x 240 x 100mm.

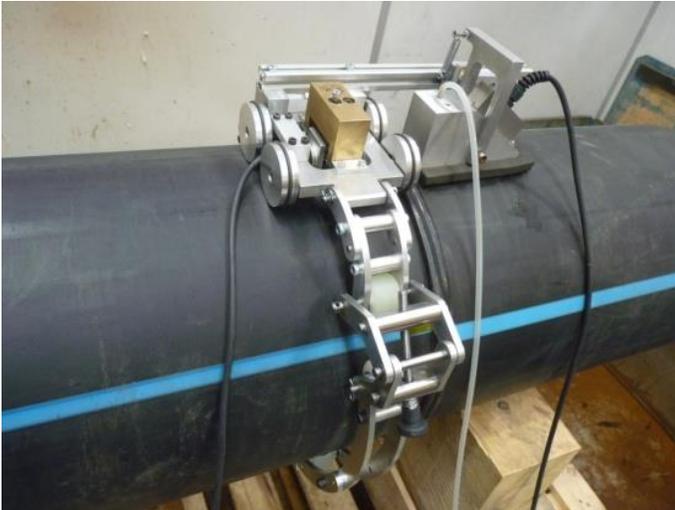
Un système de scanner flexible a été conçu et fabriqué pour permettre une rotation complète de 360 ° autour des joints BF et EF dans les tuyaux de 90 mm à 1000 mm (Figure 26). Il comprend une plaque principale maintenue en position autour du tuyau par plusieurs maillons et un mécanisme de réglage. La plaque contient un codeur ainsi que le support des porte-sondes pour les joints BF et EF.

FIG. 26 SCANNER A CHAÎNES LIEES FLEXIBLE AVEC PORTE-SONDE POUR INSPECTION BF

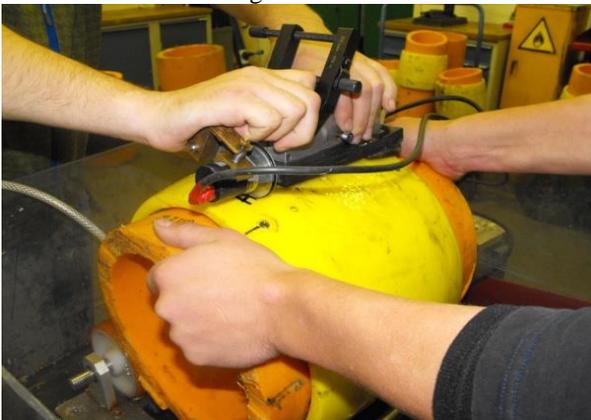
FIG. 27 MANIPULATION MANUELLE DE LA SONDE POUR INSPECTER L'ÉCHANTILLON DU JOINT EF

Le système NDE complet, y compris les instruments, les sondes et le système de balayage a été assemblé et testé afin d'évaluer la sensibilité, la reproductibilité et la facilité d'utilisation du système. Un essai a été entrepris sur un certain nombre de joints EF qui avaient été découpés dans le tuyau et le système de scanner n'a donc pas pu être utilisé. Cependant, en manipulant manuellement la sonde (Figure 27), les joints ont été inspectés avec succès et un résultat typique, montrant un vide autour de l'un des fils, est montré dans la Figure 28. Dans un autre essai, une petite sélection de joints destinés au Royaume-Uni l'industrie de la production d'énergie a été examinée par ce système en parallèle avec un autre système PAUT développé par l'industrie. Une seule petite indication a été détectée dans une articulation, par les deux systèmes (Figure 29). Cette articulation est en cours d'investigation pour déterminer la cause de l'indication. D'autres essais sur le terrain sont prévus sur de nouvelles installations de pipelines utilitaires au Pays de Galles et dans les Midlands anglais.

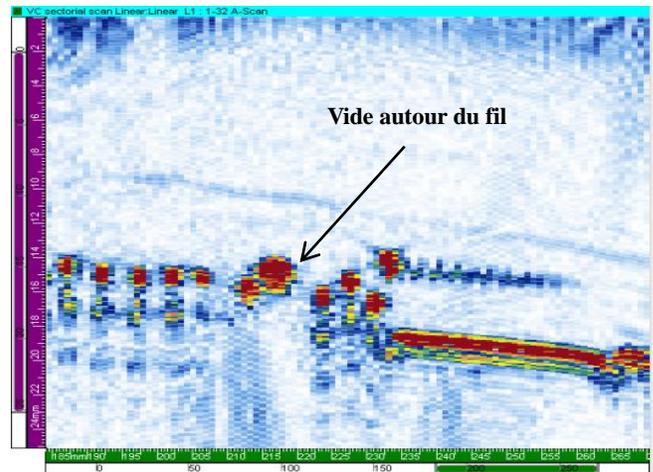
FIG. 28 RESULTAT POUR LES ESSAIS MANUELS

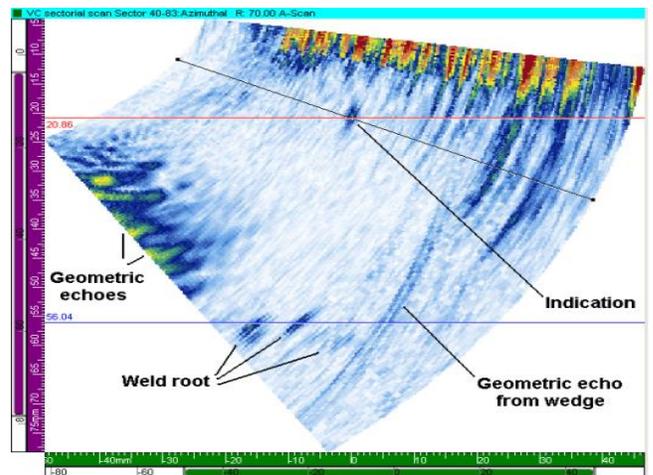
FIG. 29 PETITE INDICATION DANS UNE SOUDURE UTILISEE DANS L'ENERGIE
