**Proceedings of the ASME 2013 Pressure Vessels & Piping Division Conference  
PVP2013  
July 14-18, 2013, Paris, FRANCE**

**PVP2013-9709**

### **DESARROLLO Y EVALUACIÓN DEL SISTEMA DE INSPECCIÓN ULTRASÓNICA PARA TUBERÍAS DE POLIETILENO**

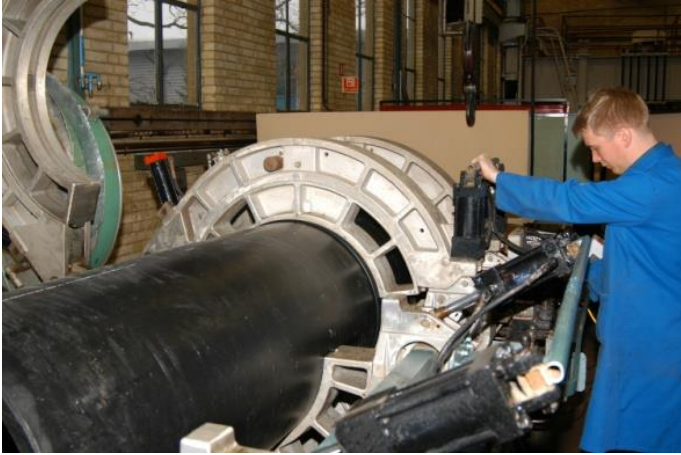
La soldadura por fusión a tope, también conocida como soldadura con placa calefactora, herramienta de calentamiento, espejo o platina (Figura 1), se usa para soldar tuberías de PE de tamaños típicamente entre 50 y 2000 mm de diámetro.

FIG. 1 SOLDADURA DE TUBOS DE PE POR BF

La técnica utiliza una placa de metal caliente, conocida como placa calefactora o placa de calentamiento, para calentar y fundir los extremos de las tuberías de PE. Una vez que los extremos se funden suficientemente, se retira la placa caliente y las tuberías se juntan bajo presión para formar la soldadura.

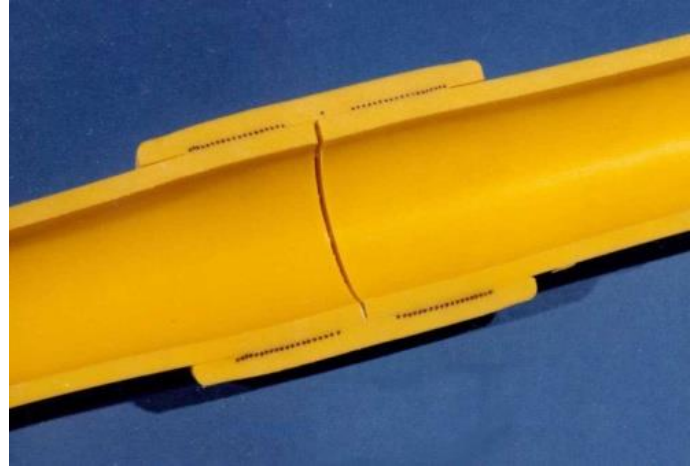
En la soldadura por EF, los extremos de los tubos se insertan en cualquiera de los extremos de un accesorio (Figura 2), que contiene una bobina de cable calefactor en el interior. La corriente pasa a través de la bobina, que calienta y funde el interior de los accesorios y el exterior de las tuberías, produciendo una soldadura (Figura 3).

FIG. 3 SECCIÓN DE UNA UNIÓN POR EF QUE MUESTRA LA POSICIÓN DE LOS ALAMBRES DE CALENTAMIENTO

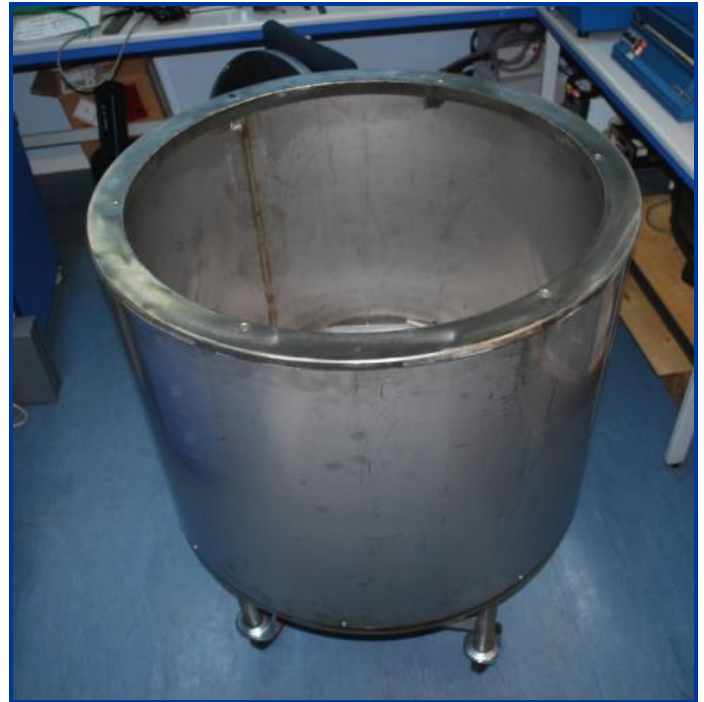
**FIG. 5 CAMA DE ARENA FLUIDIZADA CALIENTE**

Se utilizaron discos de aluminio porque el trabajo previo había demostrado que, son una buena simulación de defectos placas reales para END por ultrasonidos [2]. Se han desarrollado procedimientos para insertar los defectos en las uniones por EF y BF de forma reproducible [10]. Por ejemplo, para introducir un nivel uniformemente repetible de contaminación de partículas gruesas, se ha desarrollado un lecho de arena fluidizado para depositar un nivel predeterminado de arena de sílice graduada sobre el extremo del tubo antes de la soldadura (Figuras 4 y 5).

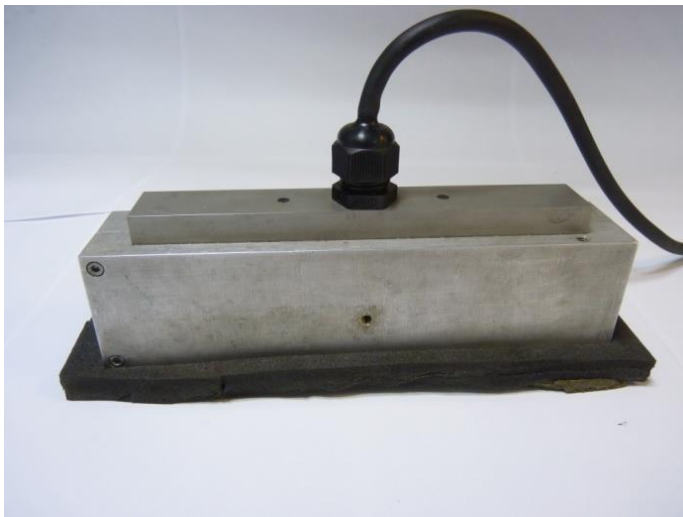
**FIG. 7 CUÑA DE AGUA A CERO GRADOS UTILIZADA PARA INSPECCIONES EN EF**

Para inspeccionar las uniones por EF, el desafío fue lograr una resolución lo suficientemente buena como para poder inspeccionar la zona de fusión más allá de los cables de calentamiento. Dado que la atenuación de los ultrasonidos aumenta rápidamente con la frecuencia en los materiales de PE [10], la solución más adecuada es un compromiso; la frecuencia debe ser lo suficientemente baja como para permitir que el sonido se propague a la distancia requerida pero lo suficientemente alto para lograr la resolución deseada. Esto requirió la elección cuidadosa de parámetros para la sonda phased array. La estrategia fue utilizar un barrido lineal normal focalizado en la zona de fusión (Figura 6), usando una nueva cuña de agua de cara abierta con una zona de sellado que se usa para mantener de manera efectiva el agua en la cuña (Figura 7)..

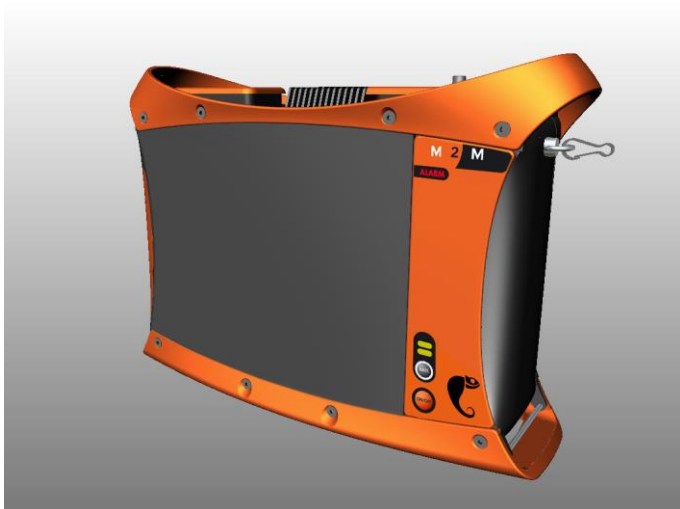
Se ha diseñado un nuevo sistema phased array compacto de detección de defectos con la capacidad de operar en un entorno hostil (Figura 25). En este proyecto también se están desarrollando un prototipo de un sistema ultrasónico PA de adquisición y análisis de datos. Se está llevando a cabo un amplio diseño de la electrónica de control del haz ultrasónico y el procesamiento de datos en el sistema. A su debido tiempo se llevará a cabo la implementación en el propio equipo de los algoritmos ADR.

**FIG. 25 IMAGEN DE LA IDEA DEL SISTEMA DE END TESTPEP**

El equipo, que se muestra en la Figura 25, tiene las siguientes características:

- Hardware UT integrado y placa de circuito impreso
- Acceso remoto a la aplicación de software (Ethernet o WiFi)
- 64 x 64 canales PA
- 4 canales convencionales
- Caja compacta con protección IP67 para inmersión total (<0,5 m).
- Tarjeta SSD para almacenamiento de datos (100GB).
- Dos baterías extraíbles que permiten hasta 4 horas de funcionamiento continuo.
- Peso: 5 kg.
- Tamaño: 320 x 240 x 100 mm.

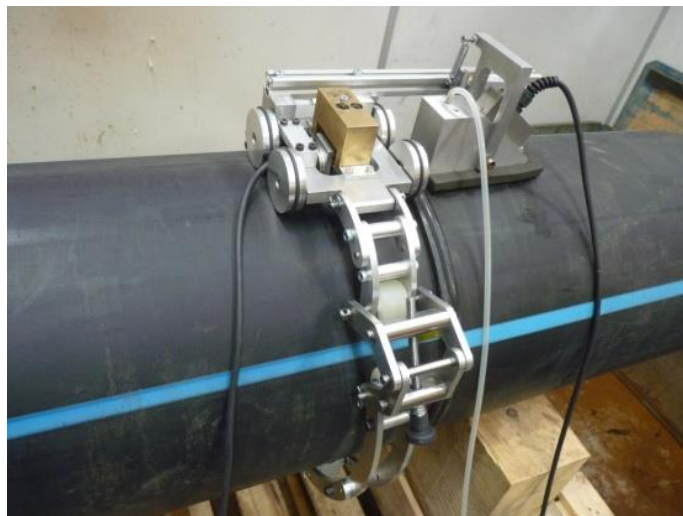
Se ha diseñado y fabricado un sistema de barrido flexible que permitirá la rotación completa de 360 ° alrededor de las uniones BF y por EF en tamaños de tubería de 90 mm a 1000 mm (Figura 26). Comprende una placa principal que se posiciona alrededor de la tubería mediante varios enlaces y un mecanismo de ajuste. La placa contiene un encoder y también el soporte para el cabezal de la sonda para las soldaduras BF y por EF.

**FIG. 26 ESCANER CON CADENA FLEXIBLE Y CABEZAL DE LA Sonda BF**

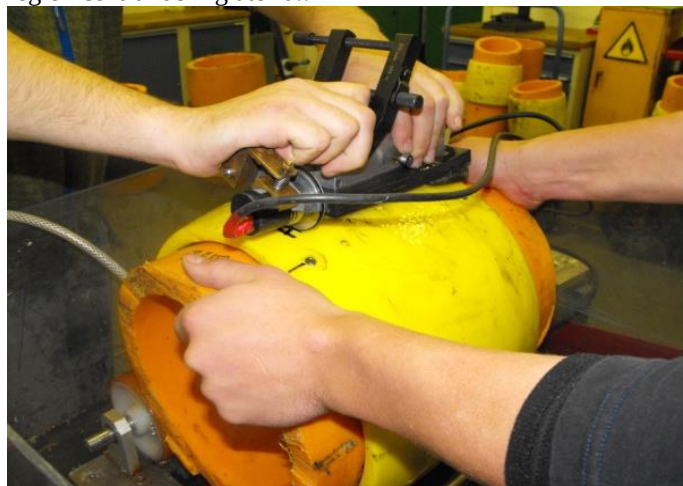
**FIG. 27 MANIPULACIÓN MANUAL DE LA SONDA PARA INSPECCIONAR UN CORTE DE UNA MUESTRA DE UNIÓN POR EF**

El sistema completo de END, que incluye equipo, sonda (s) y sistema de escaneo se ha ensamblado y evaluado mediante una serie de ensayos para analizar la sensibilidad, la reproducibilidad y la facilidad de uso del sistema. Se realizó una prueba en varias uniones por EF que se habían cortado de la tubería y, por lo tanto, no se pudo emplear el sistema de escáner. Sin embargo, manipulando manualmente la sonda (Figura 27), las uniones se inspeccionaron con éxito y un resultado típico, que indica un vacío alrededor de uno de los cables, se muestra en la Figura 28. En otra prueba, una pequeña selección de uniones destinadas a la industria de generación de energía del Reino Unido fue examinada por este sistema en paralelo con otro sistema PAUT. Solo una pequeña indicación fue detectada por ambos sistemas en una unión (Figura 29). Esta unión se está analizando para determinar la causa de la indicación. Se plantean nuevos ensayos en campo en nuevas instalaciones de tuberías de servicios públicos en Gales y la región central de Inglaterra..
