DESARROLLO Y EVALUACIÓN DE UN SISTEMA DE INSPECCIÓN POR ULTRASONIDOS PHASED ARRAY PARA UNIONES DE TUBERÍAS DE POLIETILENO

Mike Troughton, Malcolm Spicer and Fredrik Hagglund, TWI Ltd, Cambridge, UK

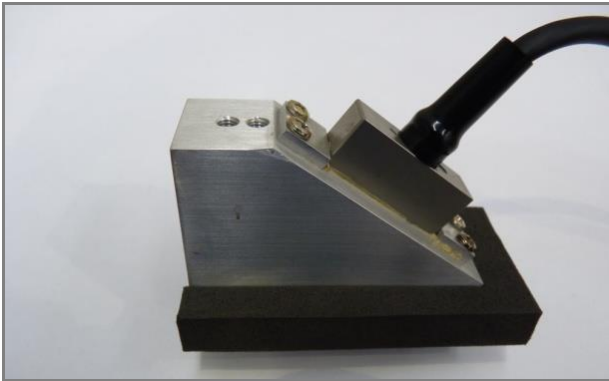
Figura 4. Conjunto de cuña de agua/sonda angular utilizado para inspeccionar uniones BF de pequeño diámetro.

Para asegurar un buen acoplamiento acústico en una superficie irregular de EF y permitir la dirección angular del haz en el caso de la inspección de una soldadura BF, las cuñas de la sonda son flexibles, con agua, y provistas de un sellado que permite mantener el agua en el interior de la cuña mientras la sonda pasa sobre la tubería o el accesorio de EF. El ángulo de las cuñas para inspeccionar las uniones BF se optimizó para minimizar la dirección electrónica de los elementos de la sonda. Fotografías de los conjuntos sonda / cuña se muestran en las Figuras 3 y 4.

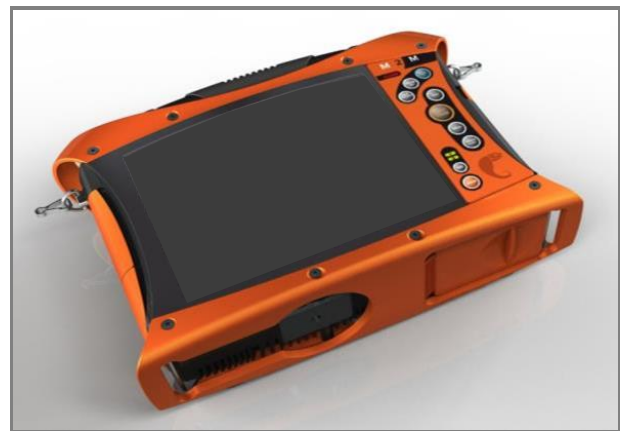
Figura 7. Diseño CAD del detector de defectos TestPEP.

Como parte del proyecto TestPEP, se diseñó y fabricó un detector de defectos completamente nuevo, con la capacidad de operar en entornos hostiles (Figura 7), con las siguientes características:

- Hardware ultrasónico integrado y tarjeta de PC;
- Acceso remoto a la aplicación de software (ethernet o WiFi);
- Protección IP67 para una inmersión total en agua;
- 100 GB de memoria interna para el almacenamiento de datos;
- Dos baterías recargables que permiten hasta seis horas de uso continuo.

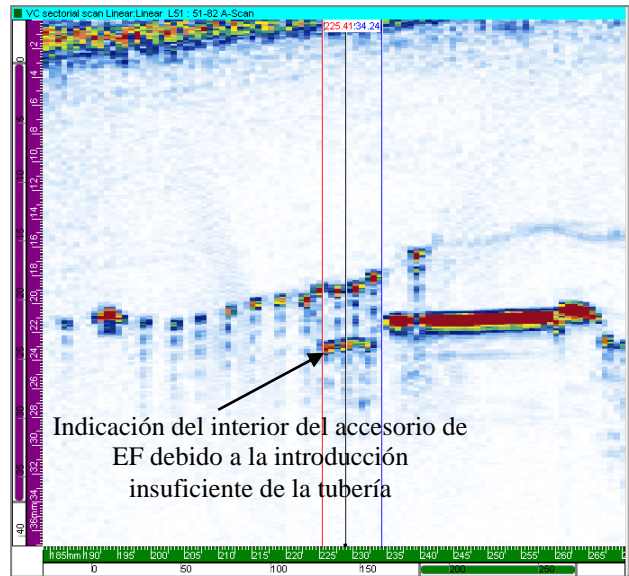
Figura 8. Imagen ultrasónica de una unión por EF SDR11 de 225 mm (9 pulgadas) que contiene un defecto plano de 2 mm (0,08 pulgadas) en la interfaz de fusión.

Las Figuras 8 y 9 muestran imágenes ultrasónicas de una unión SDR11 por EF de 225 mm (9 pulgadas) que contiene un defecto plano de 2 mm (0,08 pulgadas) de diámetro y donde la tubería no se ha insertado completamente en el accesorio, respectivamente. Ambos tipos de defectos se pueden detectar claramente. Las Figuras 10 y 11 muestran imágenes de una unión estándar SDR17 por EF de 450 mm (18 pulgadas) y una soldadura fría, donde el tiempo de calentamiento se redujo al 50% del valor recomendado por el fabricante, respectivamente. Se ha demostrado que la línea de indicación por encima de los hilos de calentamiento es el límite de la zona de fusión en el accesorio para EF [9]. Por lo tanto, la distancia entre la indicación del límite de la zona de fusión y las indicaciones del hilo de calentamiento puede utilizarse para detectar soldaduras frías [9, 11, 12].

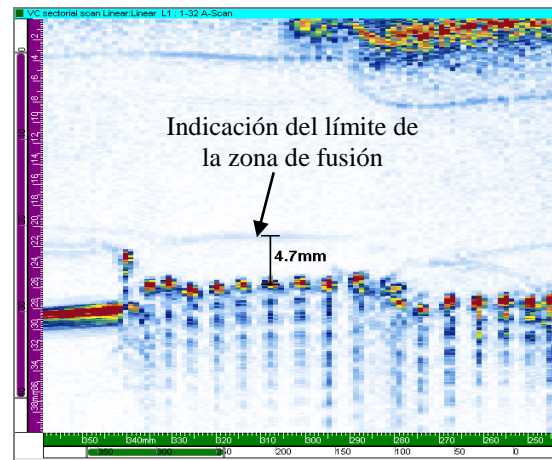
Figura 9. Imagen ultrasónica de una unión de SDR11 por EF de 225 mm (9 pulgadas) donde la tubería no se ha insertado completamente en el accesorio.

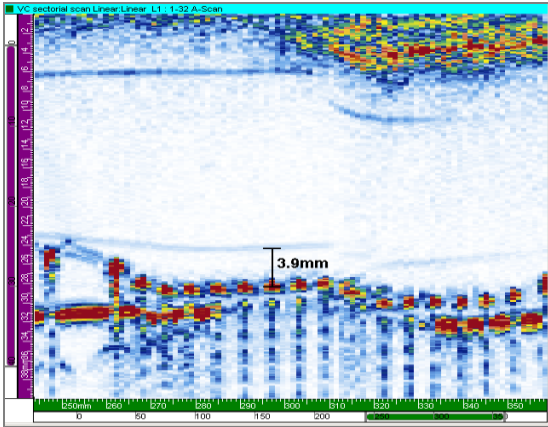
Figura 11. Imagen ultrasónica de una unión SDR17 EF de 450 mm (18 pulgadas) donde el tiempo de calentamiento se ha reducido en un 50%, lo que da como resultado una soldadura fría.

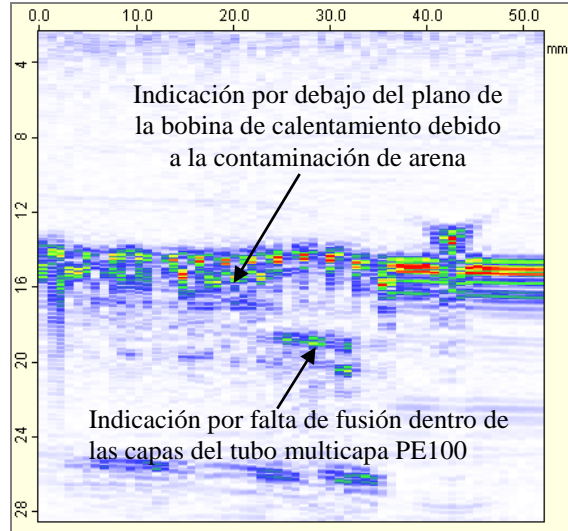
Figura 13. Imagen ultrasónica de una unión por EF producida por E.ON Ruhrgas que contiene contaminación de arena.

E.ON Ruhrgas, Alemania, fabricó nueve uniones por EF en tubos monocompuestos HelixOne® PE100 multicapa de 110 mm (4,3 pulgadas) SDR11, algunos de los cuales contenían defectos y otros no. Estas uniones se inspeccionaron a ciegas en el laboratorio evaluándose las nueve correctamente. Por ejemplo, la Figura 13 muestra una imagen ultrasónica de una unión donde la inspección sugirió que contenía contaminación por partículas; E.ON Ruhrgas confirmó que se había insertado arena en la interfaz. También se puede ver en esta imagen que había indicaciones en la pared de la tubería, lo que sugiere que la unión entre las capas en la tubería de PE no era perfecta.

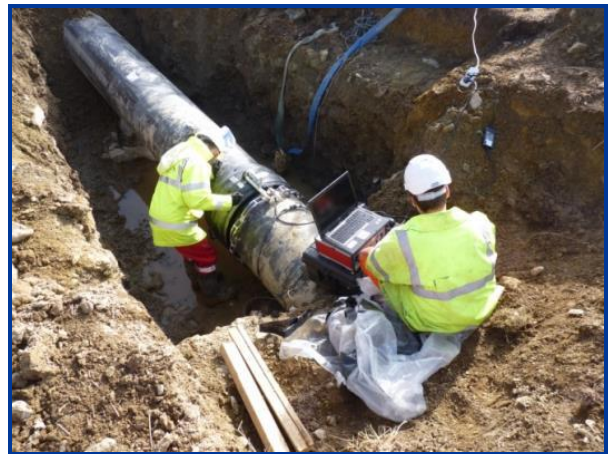
Figura 14. Pruebas inspección en campo en el norte de Gales, Reino Unido.

Las pruebas de campo se llevaron a cabo en el norte de Gales, Reino Unido, donde se inspeccionaron las uniones por EF en una tubería de PE100 de 710 mm (28 pulgadas) que se estaba instalando para una central hidroeléctrica (Figura 14)..
