Inspección volumétrica in situ de uniones a tope y por electrofusión en tubos de polietileno

Dr. Mike Troughton and Dr. Fredrik Hagglund, TWI Ltd, UK

RESUMEN

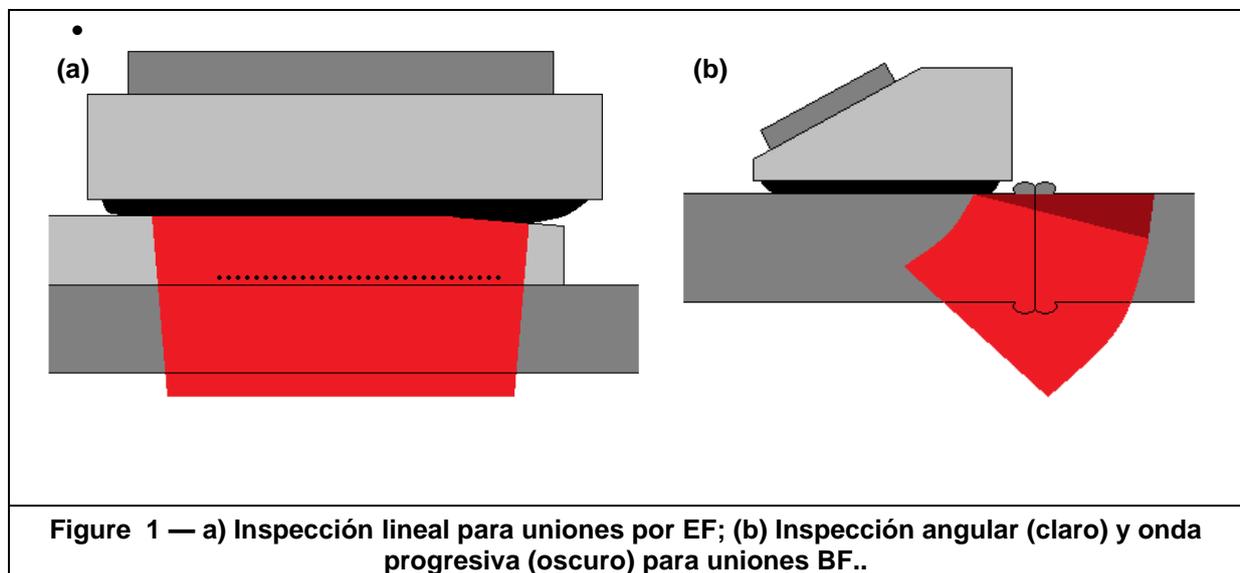
Los tipos de uniones BF y EF requieren técnicas de inspección muy diferentes. Las técnicas utilizadas se muestran en la Figura 1.

La técnica de inspección para las uniones por EF se realiza de forma lineal a 0 grados, centrándose en la zona de fusión entre el accesorio y la tubería; Véase la figura 1 (a). Los factores más críticos para la inspección de las uniones por EF son el alcance y la resolución. La zona de fusión está normalmente situada por debajo del elemento calefactor y se requiere una resolución suficiente para la inspección entre las vueltas de alambre. Generalmente, la resolución aumenta a medida que aumenta la frecuencia. Sin embargo, el PE es un material altamente atenuante y la atenuación aumenta a su vez a medida que la frecuencia es mayor [3]. Por lo tanto, la frecuencia debe ser baja para que con los accesorios más grandes y gruesos se consiga una distancia suficiente de propagación del sonido. Afortunadamente, en los accesorios EF más grandes, el diámetro y espaciado del alambre son generalmente mayores, de forma que la resolución es suficiente. Para tubos más pequeños, tanto el diámetro del cable como la separación son menores, por lo que se requiere una sonda con una frecuencia más alta para poder inspeccionar la zona de fusión.

Para la inspección de uniones BF se emplean dos técnicas diferentes; pulso-eco angular y ondas progresivas; Véase la figura 1 (b). Las técnicas son complementarias en términos de alcance. La técnica de pulso-eco sectorial utiliza todos los elementos del palpador array para crear una apertura, barriendo el haz en un rango de ángulos que permita cubrir la mayor parte de la zona de fusión, excepto unos pocos milímetros cerca de la superficie exterior. La técnica de la onda progresiva está diseñada para cubrir la región cercana a la superficie externa, que es la parte de la soldadura no cubierta por la técnica pulso-eco angular. La configuración de la técnica de ondas progresivas utiliza un barrido con un ángulo alto, que produce ondas longitudinales que se propagan inmediatamente bajo la superficie de inspección, para detectar defectos superficiales y subsuperficiales (por ejemplo, a unos pocos milímetros de la superficie externa).

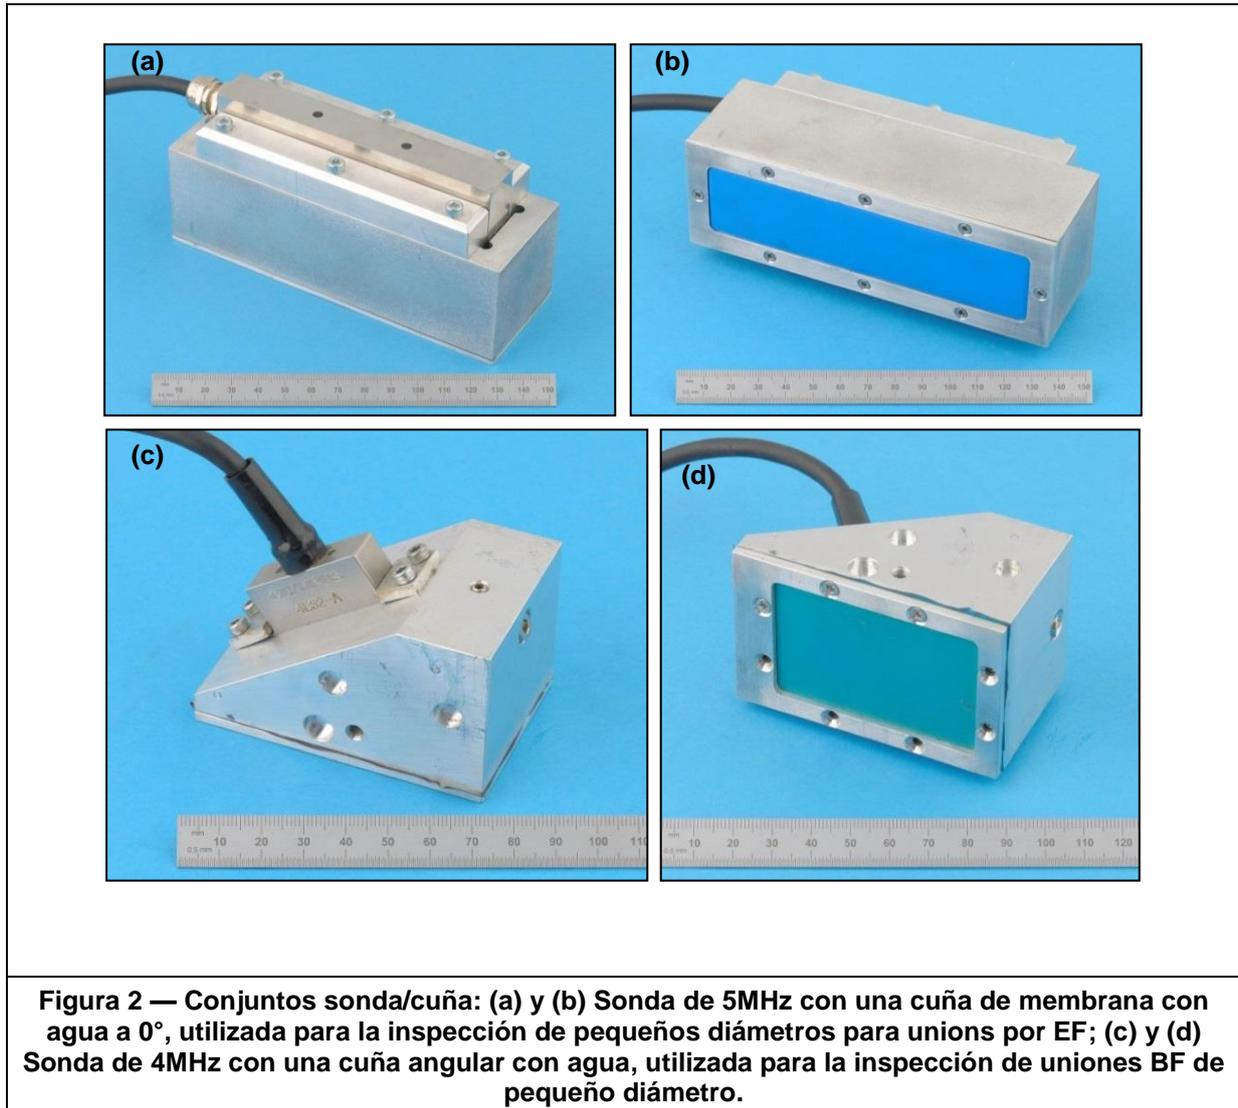
velocidad que permite dirigir haces angulares. Algunos de los montajes de sonda cuña se muestran en la Figura 2.

Para las soldaduras BF, el ángulo de las cuñas se optimizó para minimizar el ajuste electrónico de los elementos de la sonda. Para las soldaduras por EF se requieren cuñas de 0°. La membrana es un material flexible que se adapta a la tubería y las superficies de ajuste, y contiene el agua en la cuña.

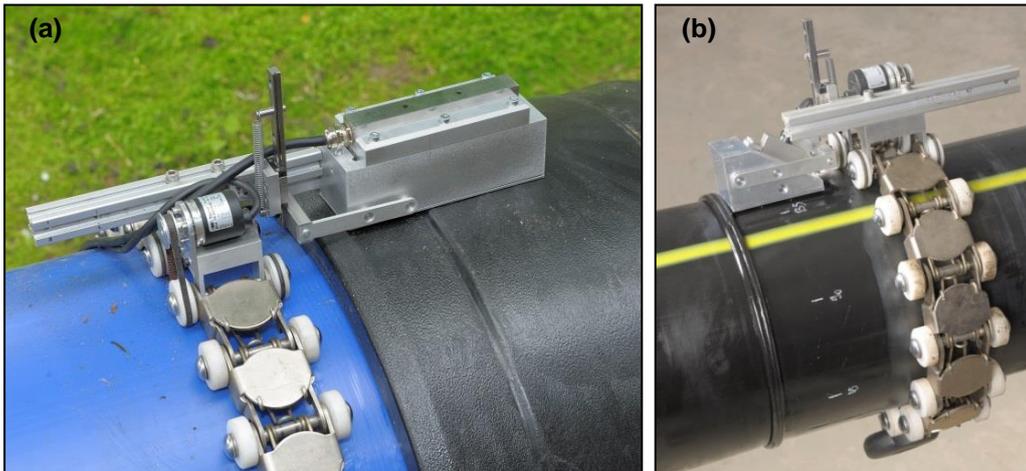
Figure 3 — El Sistema de barrido: (a) para uniones por EF; (b) para uniones BF.

El sistema de barrido, específicamente diseñado y fabricado para inspeccionar uniones en tuberías de PE, es flexible y adaptable a los diferentes tipos de unión y tamaños. Comprende una placa principal que se mantiene en posición alrededor de la tubería mediante varios eslabones y un mecanismo de ajuste (Figura 3). La placa principal contiene el encoder, que registra la posición circunferencial alrededor de la unión, y también el soporte para los cabezales de las sondas. Los conjuntos de sonda / cuña para las dos configuraciones de unión utilizan el mismo cabezal, para todos los diámetros de tubería por encima de 90 mm.

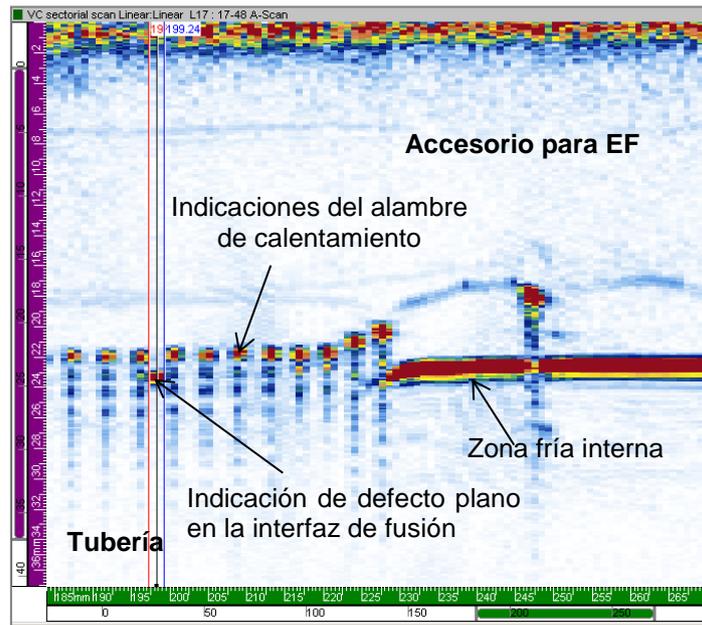
Figura 4 — Imagen ultrasónica de una soldadura por EF 225R SDR11 que contiene un disco de aluminio de 2 mm en la interfaz de fusión.

Las figuras 4 y 5 muestran imágenes ultrasónicas de una unión por EF de 225 mm que contiene un disco de aluminio de 2 mm de diámetro y donde el tubo no ha sido completamente insertado en el acoplador (introducción insuficiente de la tubería), respectivamente. Ambos tipos de defectos pueden ser claramente detectados.

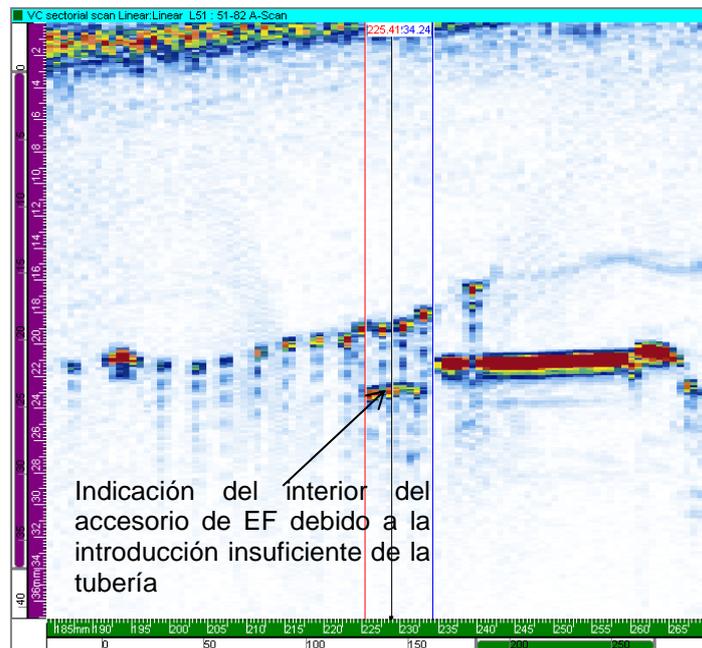
Figura 5 — Imagen ultrasónica de una soldadura por EF 225R de 225 mm con introducción insuficiente de la tubería.

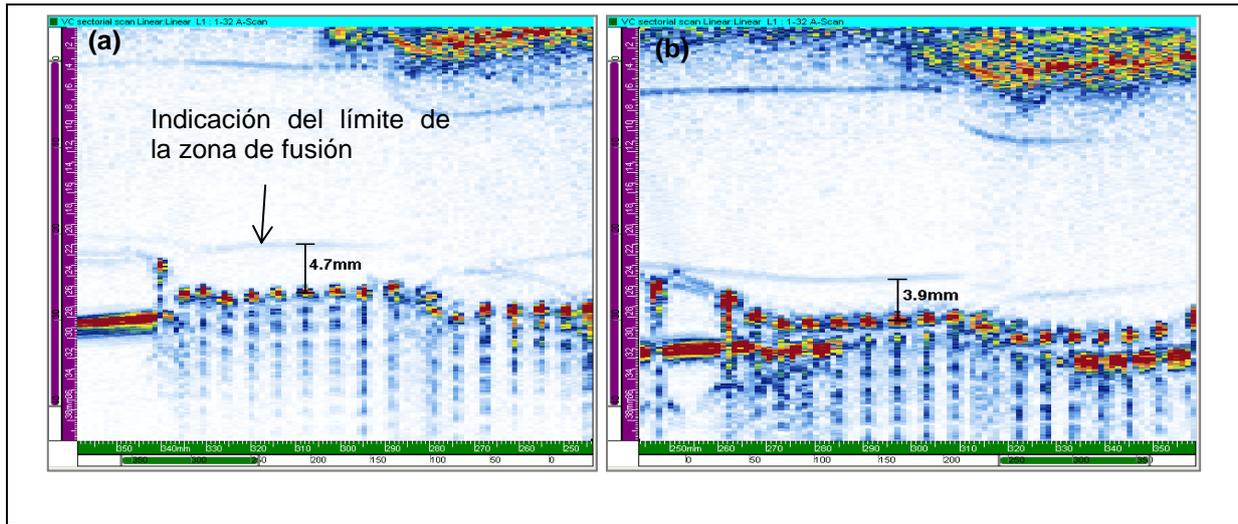
Figura 6 — Imágenes ultrasónicas de: (a) una unión por EF estándar SDR17 de 450 mm; (b) una soldadura por EF SDR17 de 450 mm donde el tiempo de calentamiento se redujo en un 50%, lo que dio como resultado una soldadura fría.

La figura 6 muestra las imágenes de una unión por EF estándar de 450 mm y una soldadura en frío, donde el tiempo de calentamiento se redujo al 50% del valor recomendado por el fabricante. Se ha demostrado que la línea de indicación por encima de los hilos de calentamiento es el límite de la zona de fusión en el accesorio para EF [5]. Por lo tanto, la distancia entre la indicación del límite de la zona de fusión y las indicaciones del hilo de calentamiento puede utilizarse para detectar soldaduras frías [5 - 7].

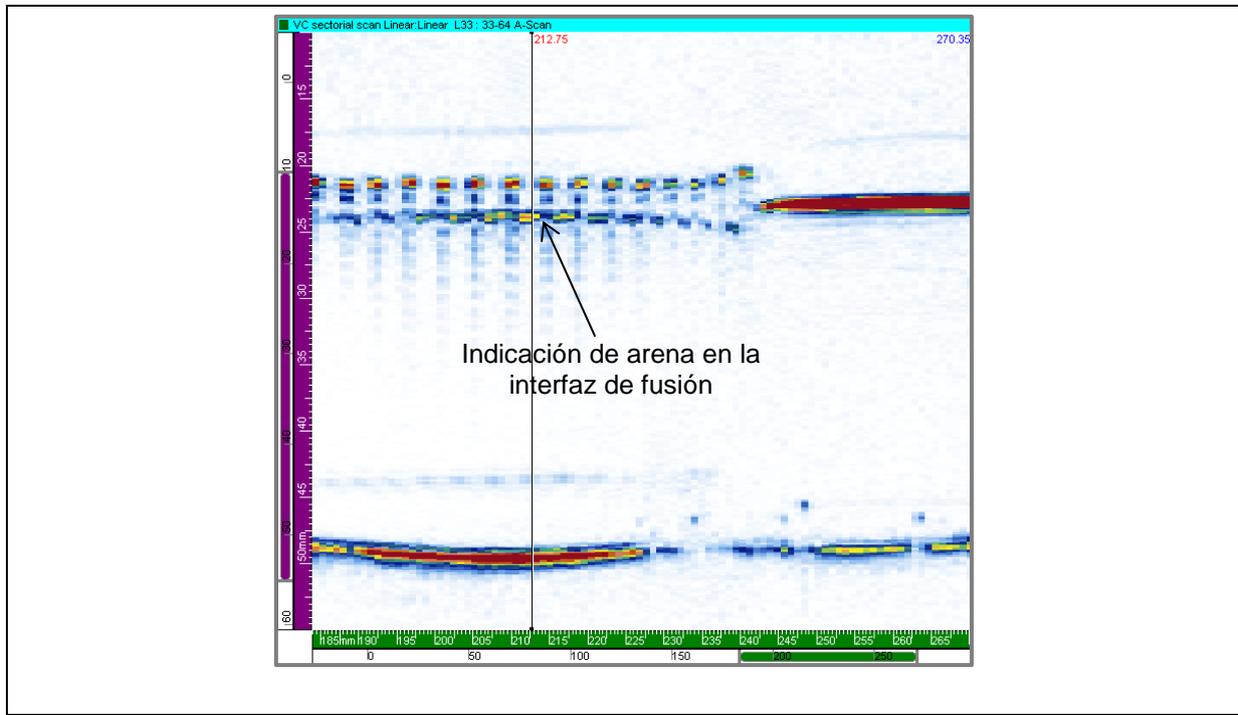
Figura 7 — Imagen ultrasónica de una unión por EF 225R SDR11 que contiene arena de sílice normalizada.

La Figura 7 muestra una imagen ultrasónica de una unión por EF de 225 mm que contiene contaminación por arena y la Figura 8 muestra una imagen de pulso-eco sectorial a partir de una unión BF de 355 mm que contiene un defecto plano de 4 mm en la interfaz de fusión. Una vez más, ambos tipos de defectos pueden ser detectados.

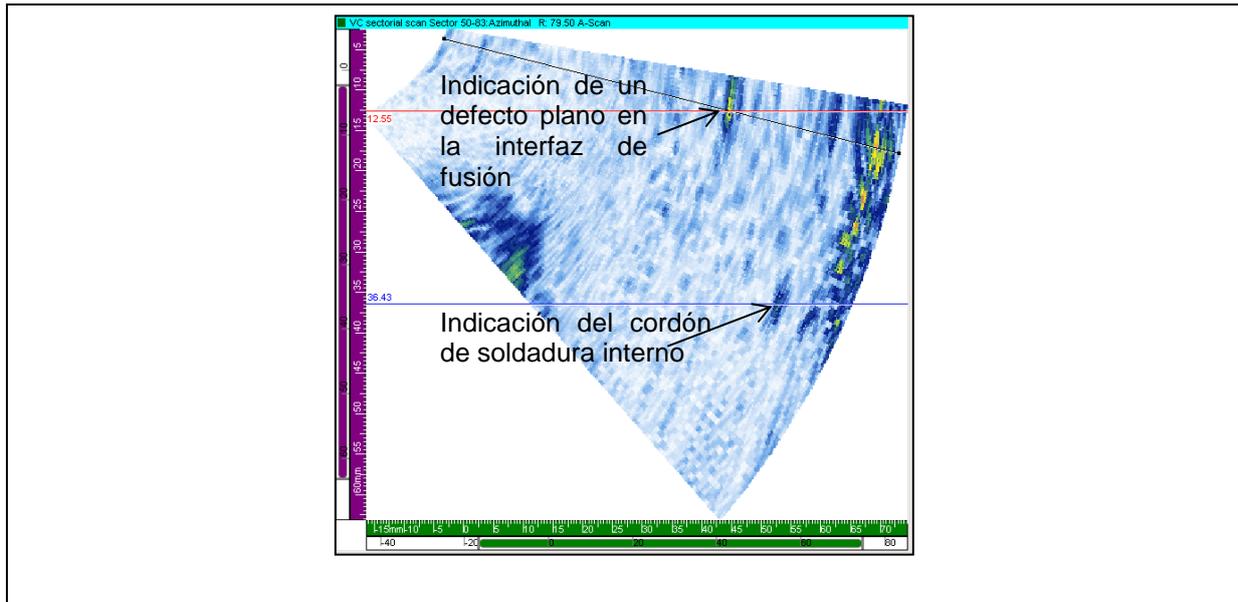
Figura 8 — Imagen ultrasónica de una unión SDR11 BF de 355 mm que contiene defecto plano de 4 mm en la interfaz de fusión.

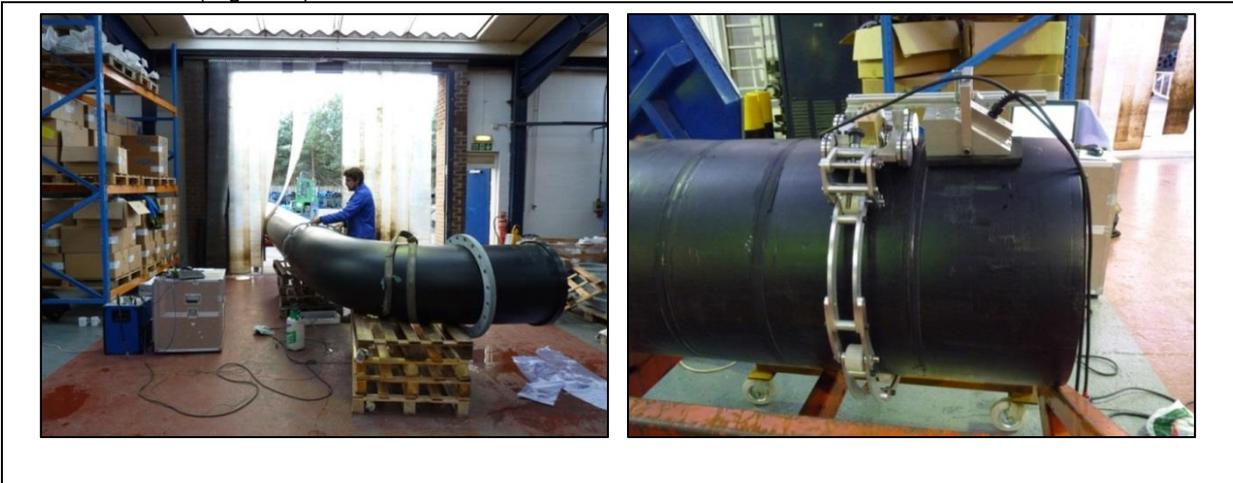
Figura 9 — Inspección de soldaduras a tope de 630 mm en tuberías de PE en fábrica.

Una tubería de PE que iba a ser instalada en una central eléctrica del Reino Unido fue inspeccionada en la fábrica de Rotherham, Reino Unido, antes de ser entregada. Las tuberías tenían diámetros entre 450 y 630mm y espesores de pared entre 36 y 60mm. En total, se inspeccionaron 88 soldaduras BF (Figura 9).

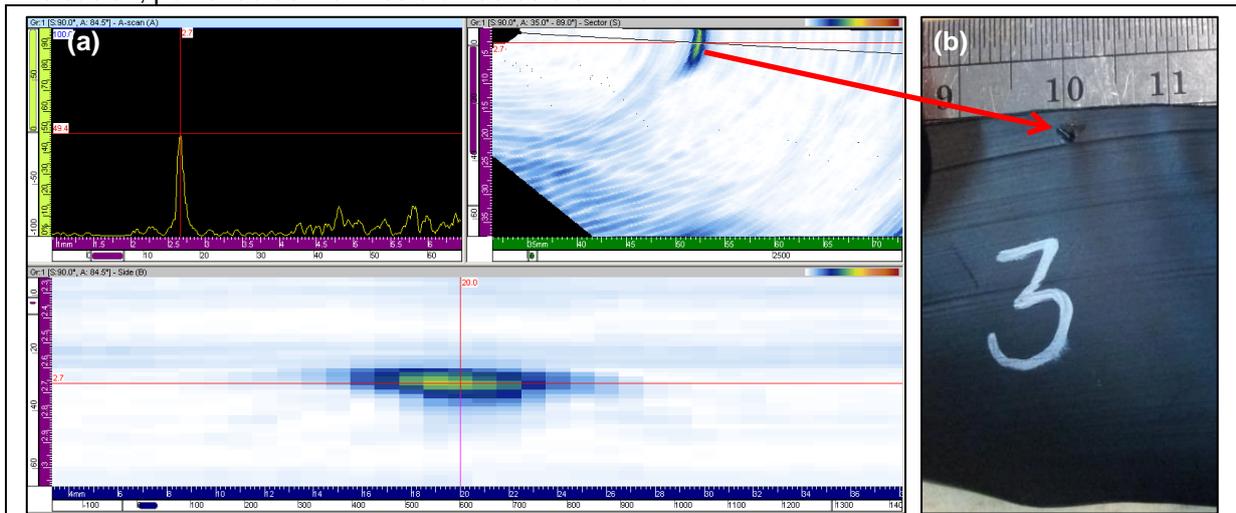
Figura 10 — (a) Imagen de la inspección sectorial de una de las soldaduras BF que indica un defecto en la unión; (b) fotografía de una sección de la soldadura en el lugar de la indicación ultrasónica..

La figura 10 (a) muestra una imagen sectorial de la inspección alrededor de una de las tuberías donde había una indicación en la soldadura. La posición circunferencial de esta se marcó en el cortándose posteriormente la soldadura. Asimismo, la sección que contenía la soldadura se recortó en una máquina de soldadura a tope. Las virutas se analizaron para detectar cualquier imperfección

en la ubicación de la indicación. La figura 10 (b) muestra una fotografía del corte en el lugar de la indicación, poniendo de manifiesto un defecto en la unión.

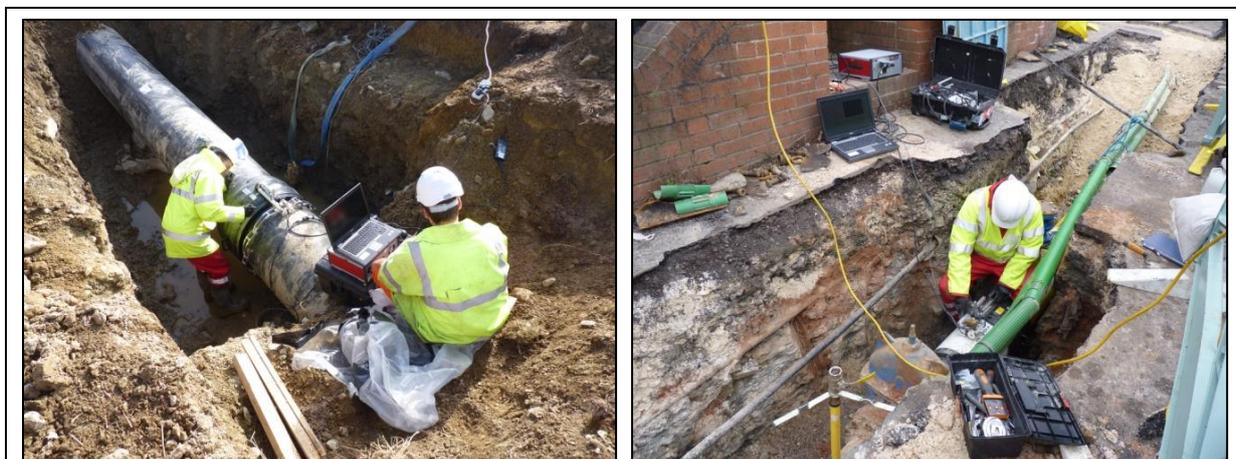
Figura 11 — Inspecciones en campo: (a) Norte de Gales and (b) Sheffield, Reino Unido.

Se han realizado inspecciones sobre el terreno en el Reino Unido y en el extranjero. La Figura 11 (a) muestra el equipo que se está utilizando para inspeccionar una unión por EF de 710 mm en el norte de Gales, para una tubería que se está instalando para una central hidroeléctrica y la Figura 11 (b) muestra una inspección en una soldadura por EF de 250 mm en un gasoducto en Sheffield, Reino Unido

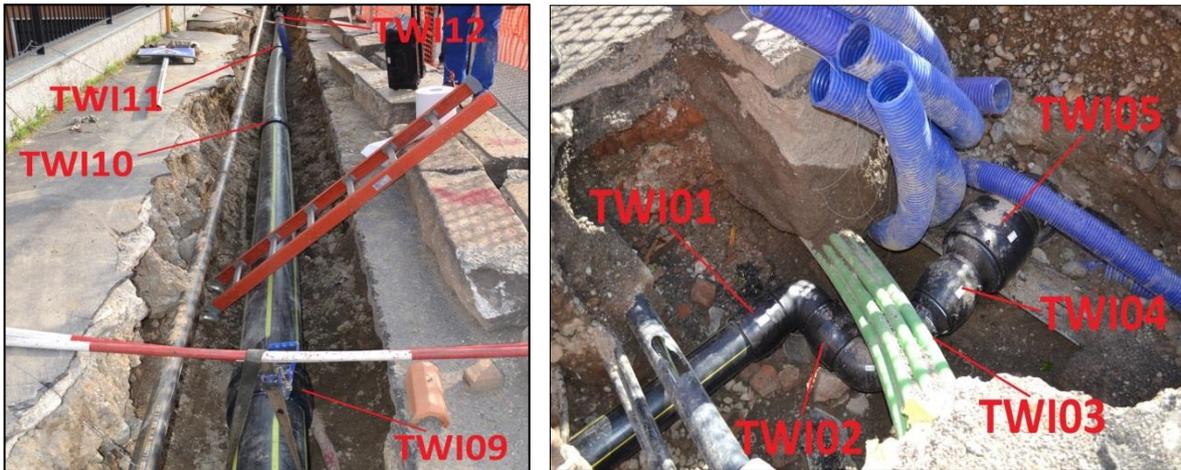
Figura 12 — Tuberías que fueron inspeccionadas en dos excavaciones diferentes en el centro de la ciudad de Milán..

La Figura 12 muestra las posiciones de algunas de las 30 soldaduras BF y por EF que fueron inspeccionadas en el centro de la ciudad de Milán. Los diámetros de las tuberías oscilaban entre 90 y 315 mm. Una vez finalizadas las inspecciones, algunas de las uniones se cortaron y seccionaron basándose en los informes de inspección. La Figura 13 muestra una correlación típica entre la sección y la imagen ultrasónica

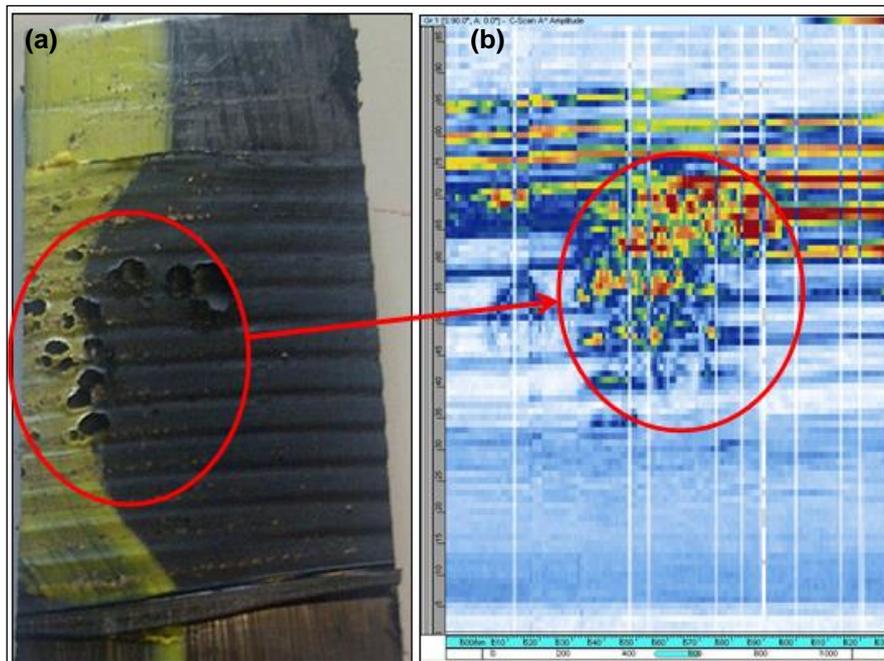
Figura 13 — (a) Fotografía de la fractura de la interfaz de una unión por EF de 315 mm; (b) Imagen C-scan de la misma área antes de seccionar.
